# 利辛县纪王场乡卫生院整体搬迁项目地 块

## 土壤污染状况调查报告

编制单位：安徽希志环保科技有限公司

二〇二三年三月

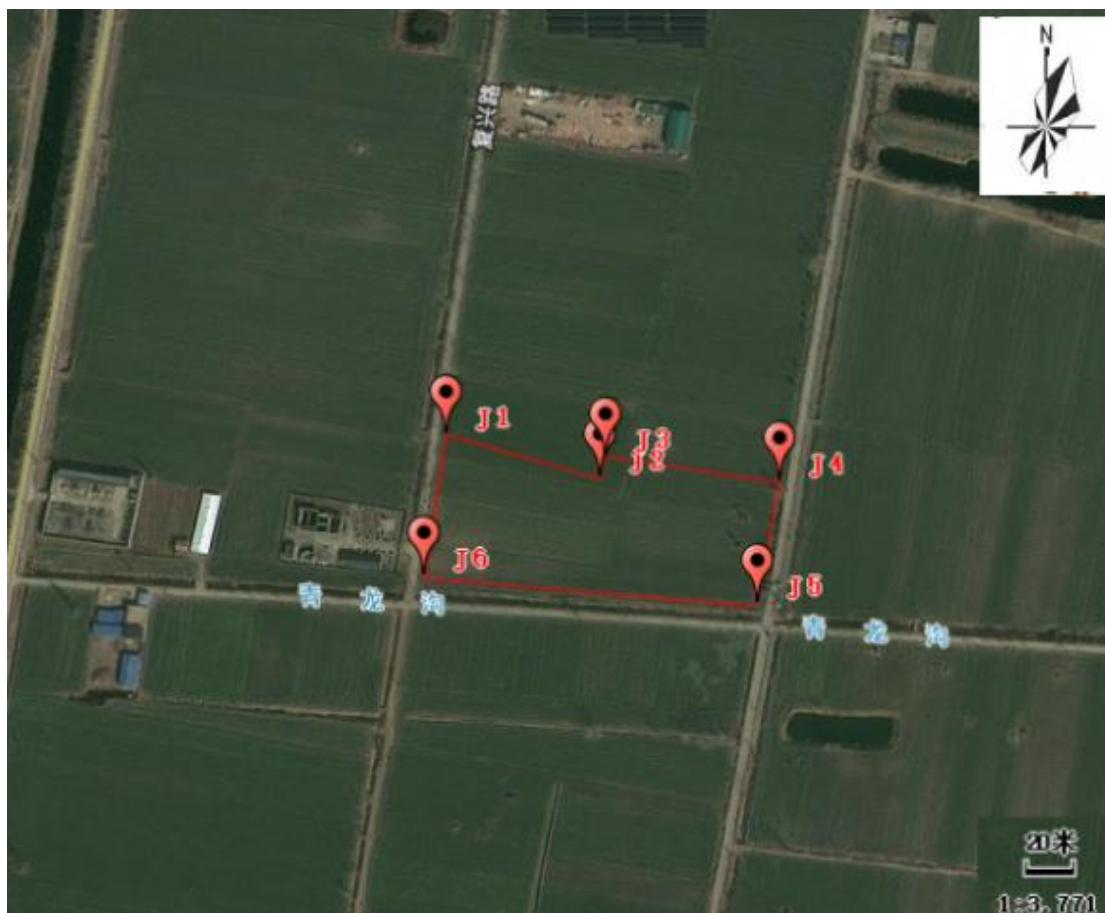
图 2-1 调查地块范围

本次调查范围为利辛县纪王场乡卫生院整体搬迁项目地块，整个地块位于利辛县纪王场乡纪王场村米桥庄；总规划用地面积约15212.23m<sup>2</sup>，地块地理位置中心坐标为东经116.095325503，北纬33.324025697。经地块使用权人现场指界及现场踏勘，场地界址清晰，调查范围明确。地块调查范围详见图2-1，拐点坐标见表2-1

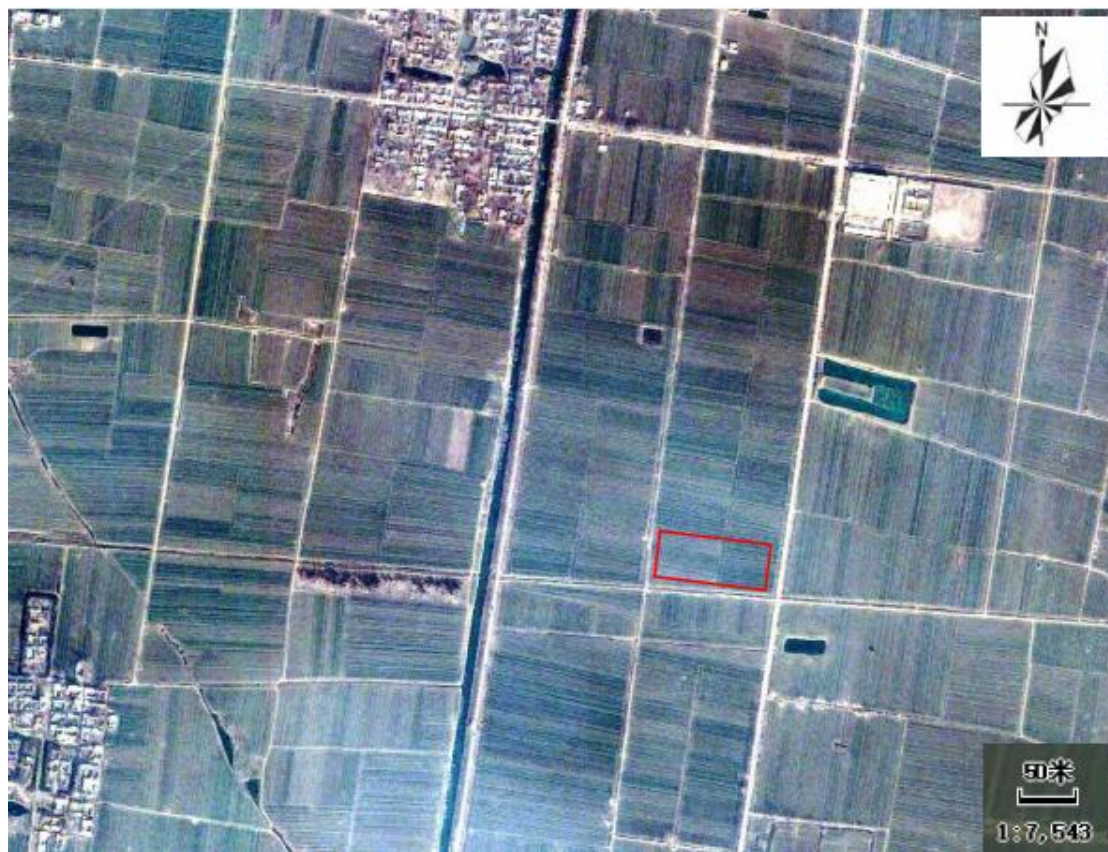
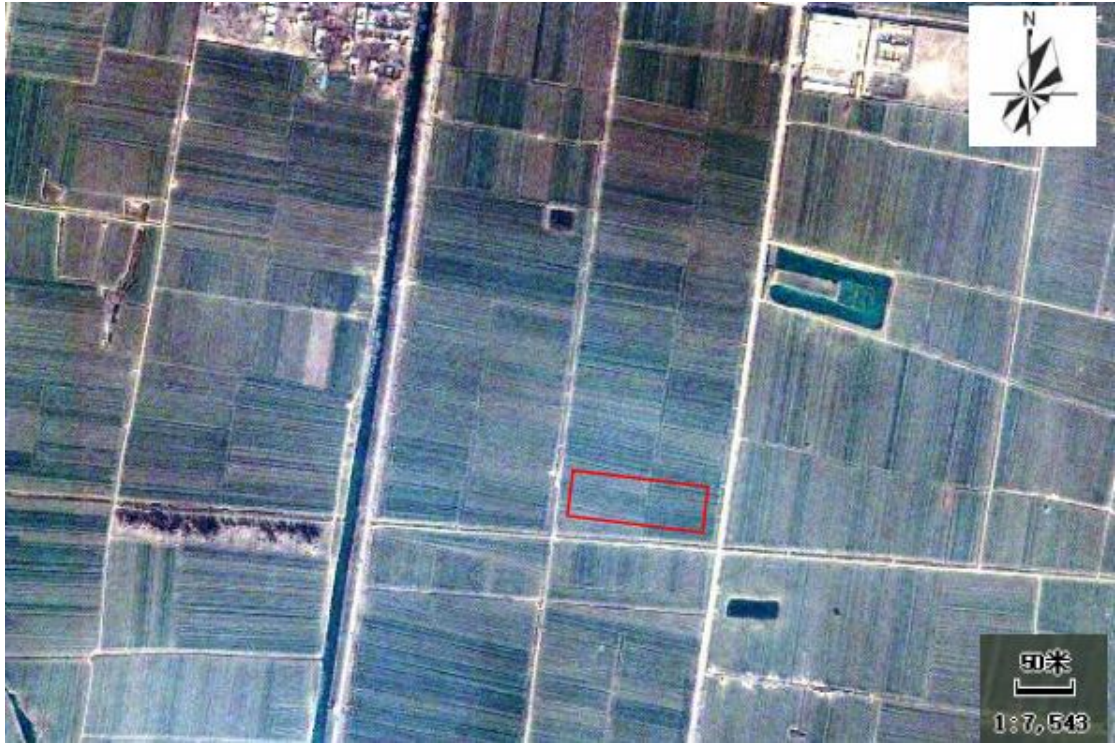
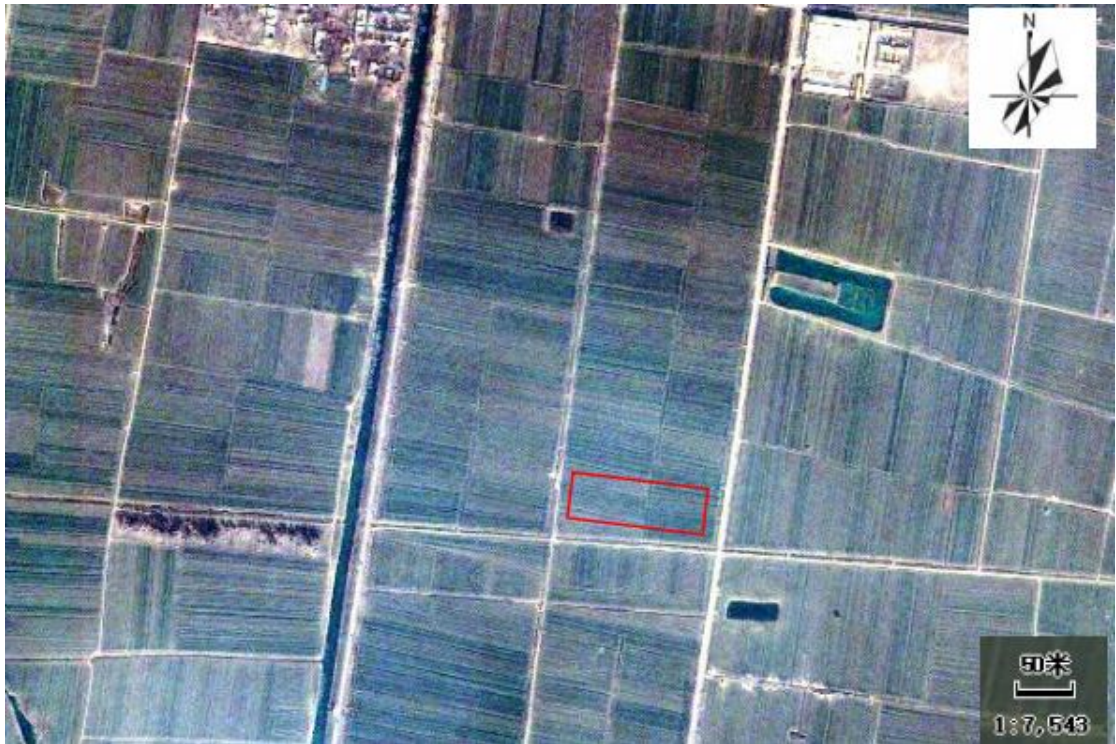
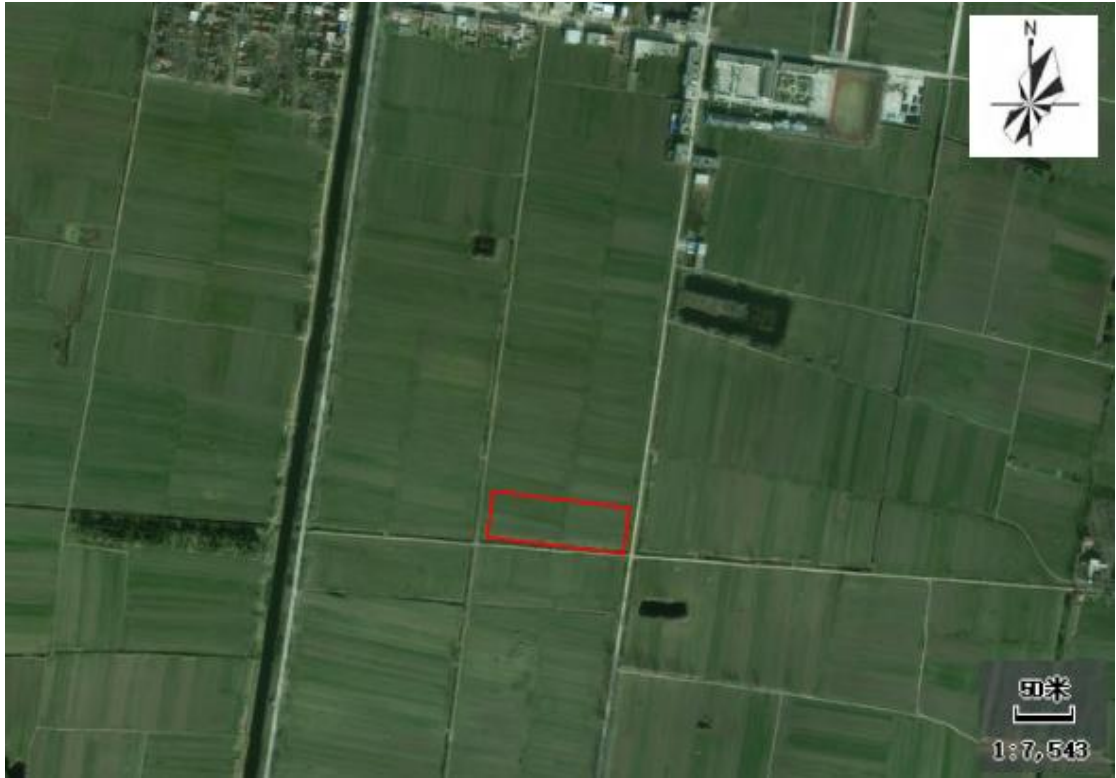
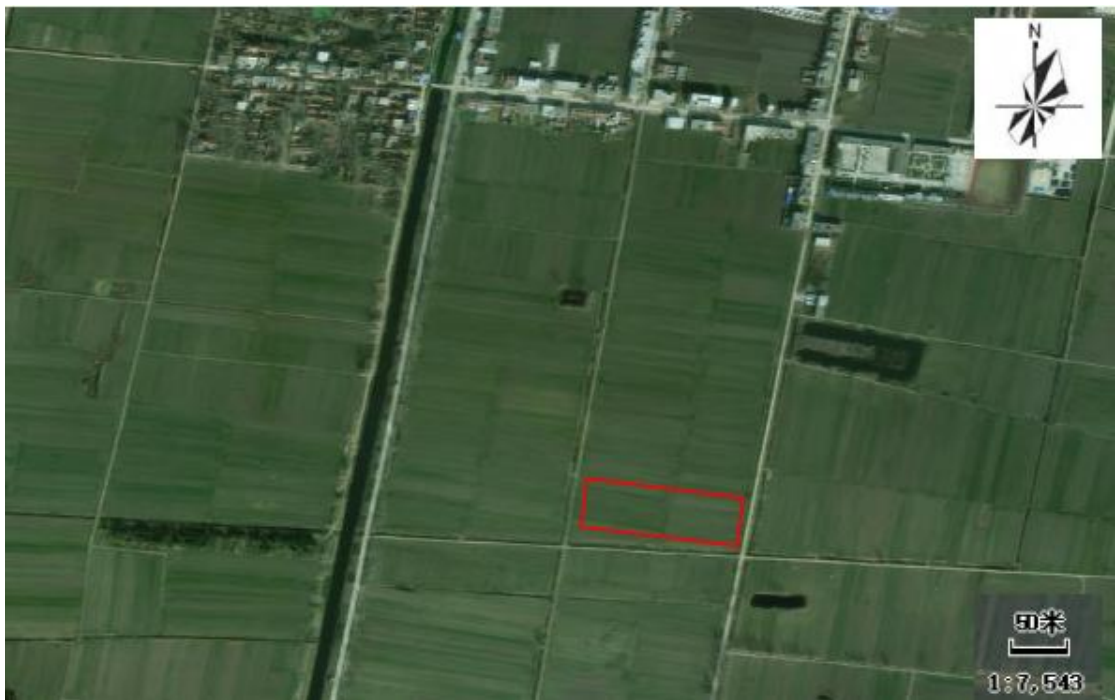
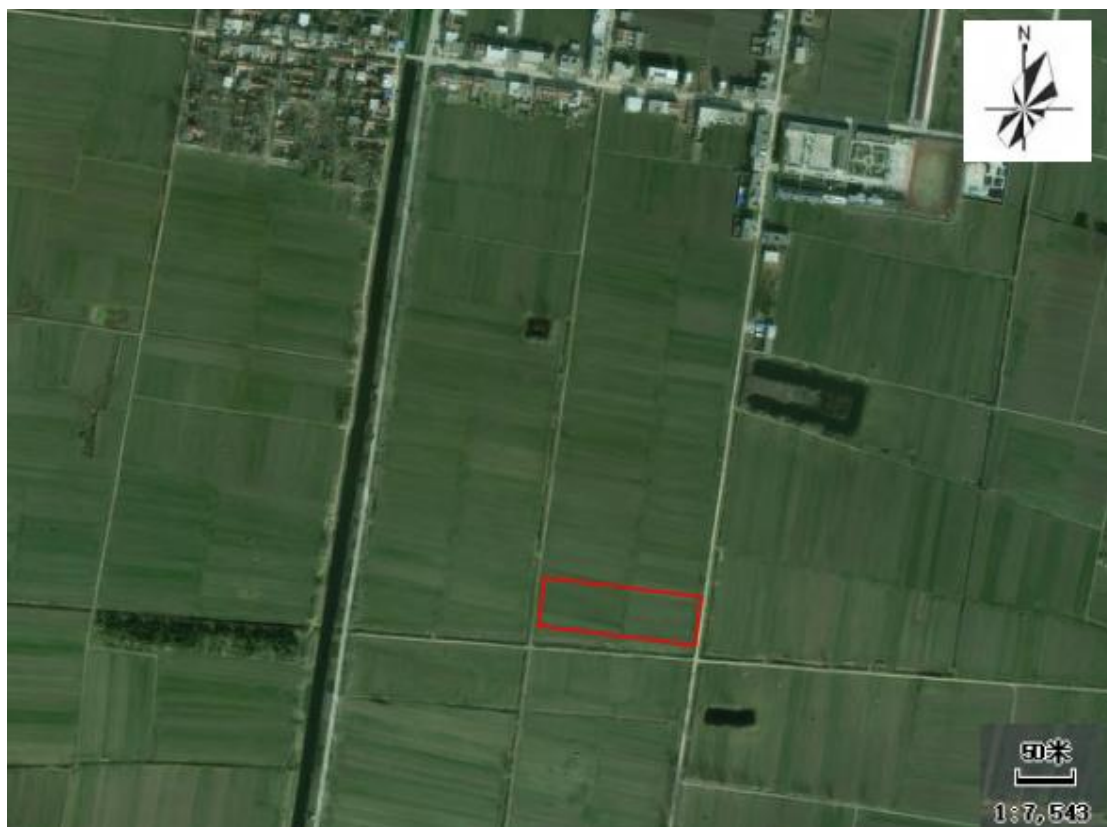
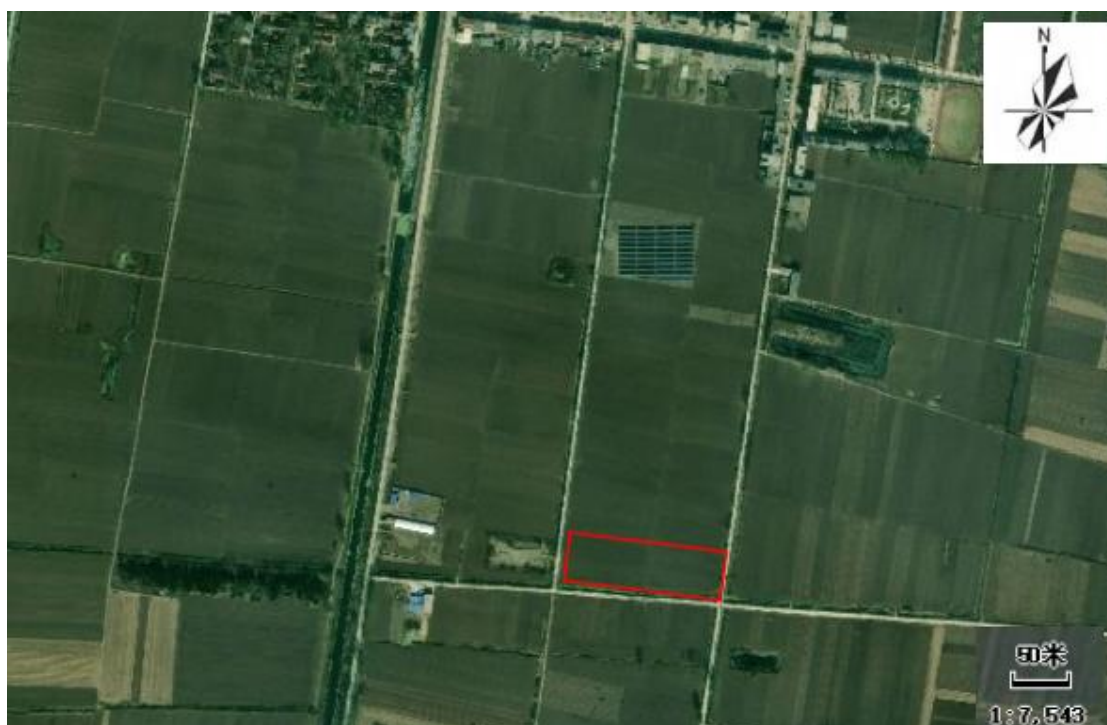
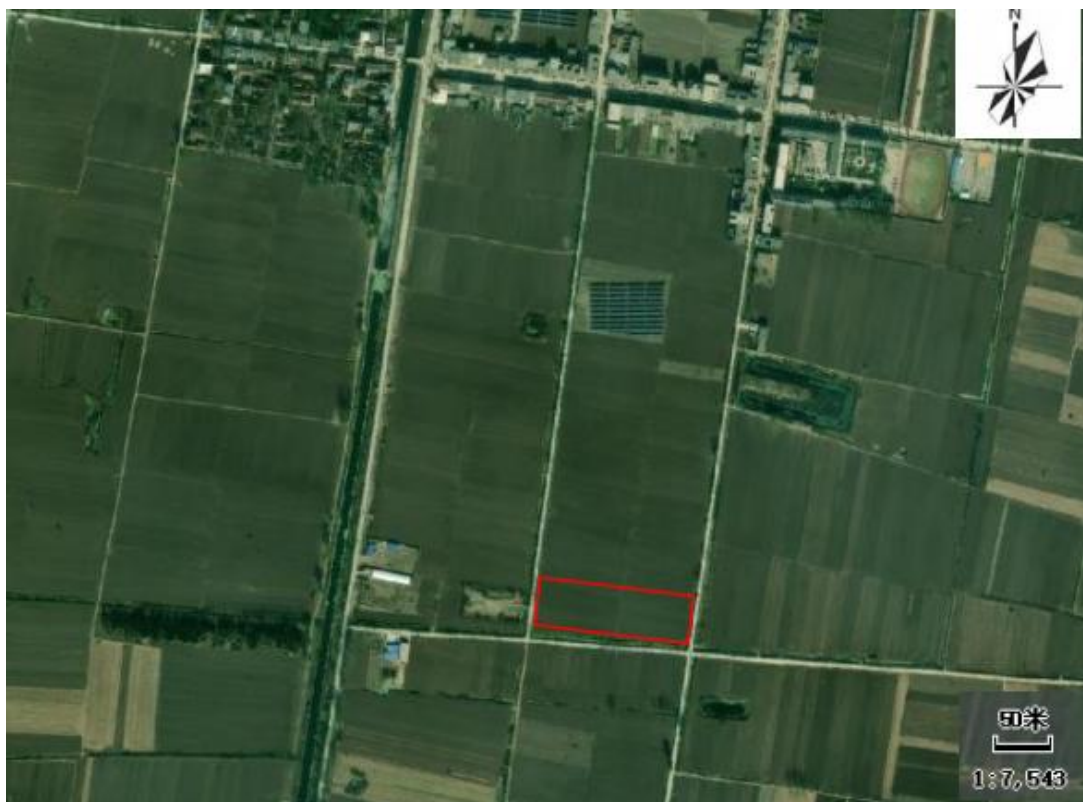
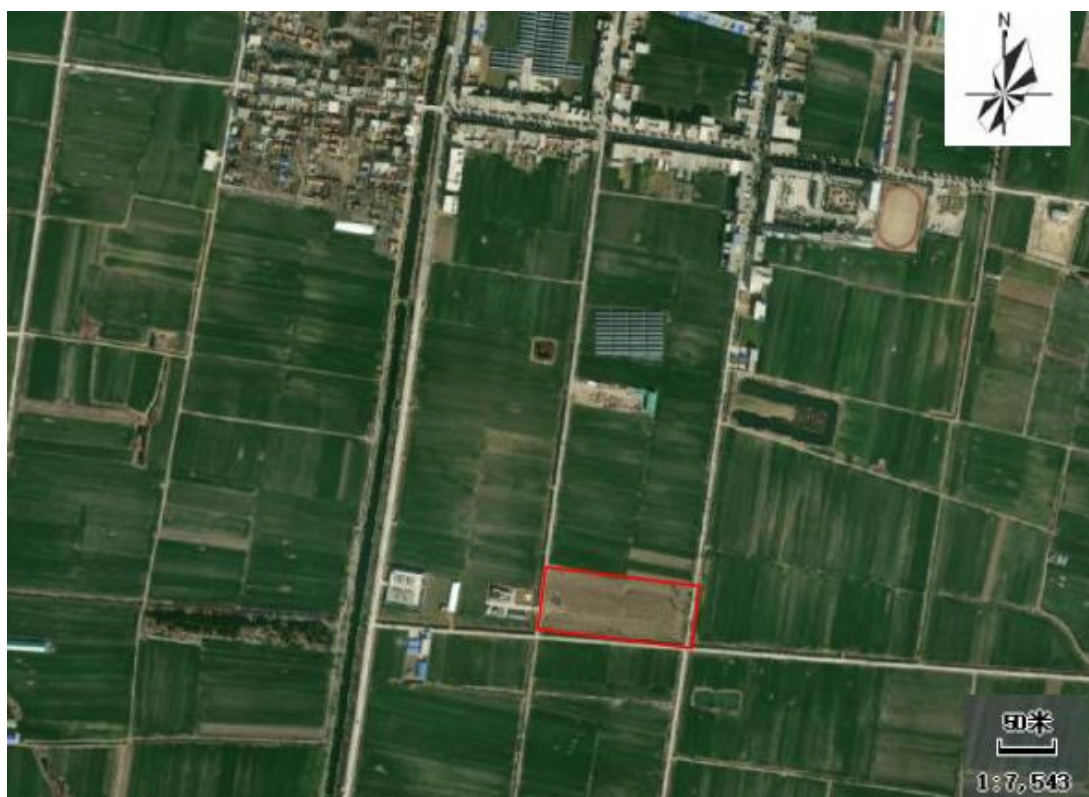
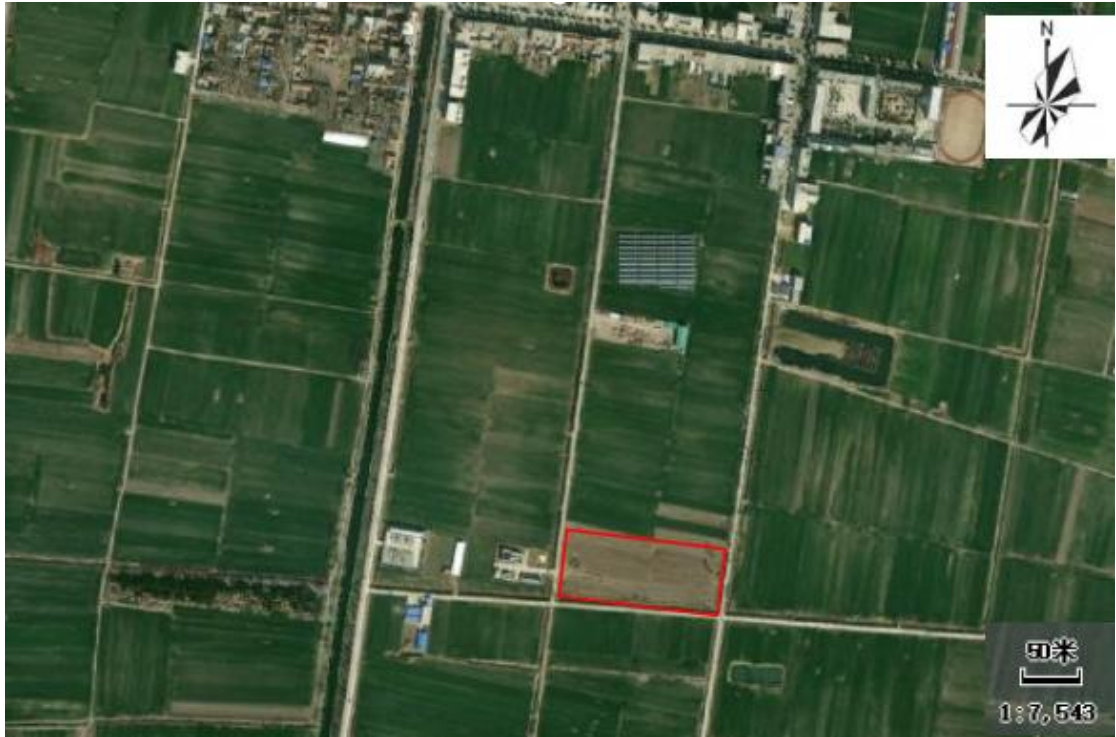
(1) 由于卫星影像比较清晰是 2014 年 2 月，经过现场人员访谈得知，地块原为农田。

(2) 经过卫星影像调查和人员访谈得知，卫星图像显示 2014 年 2 月至 2023 年 3 月场地一直为农田。

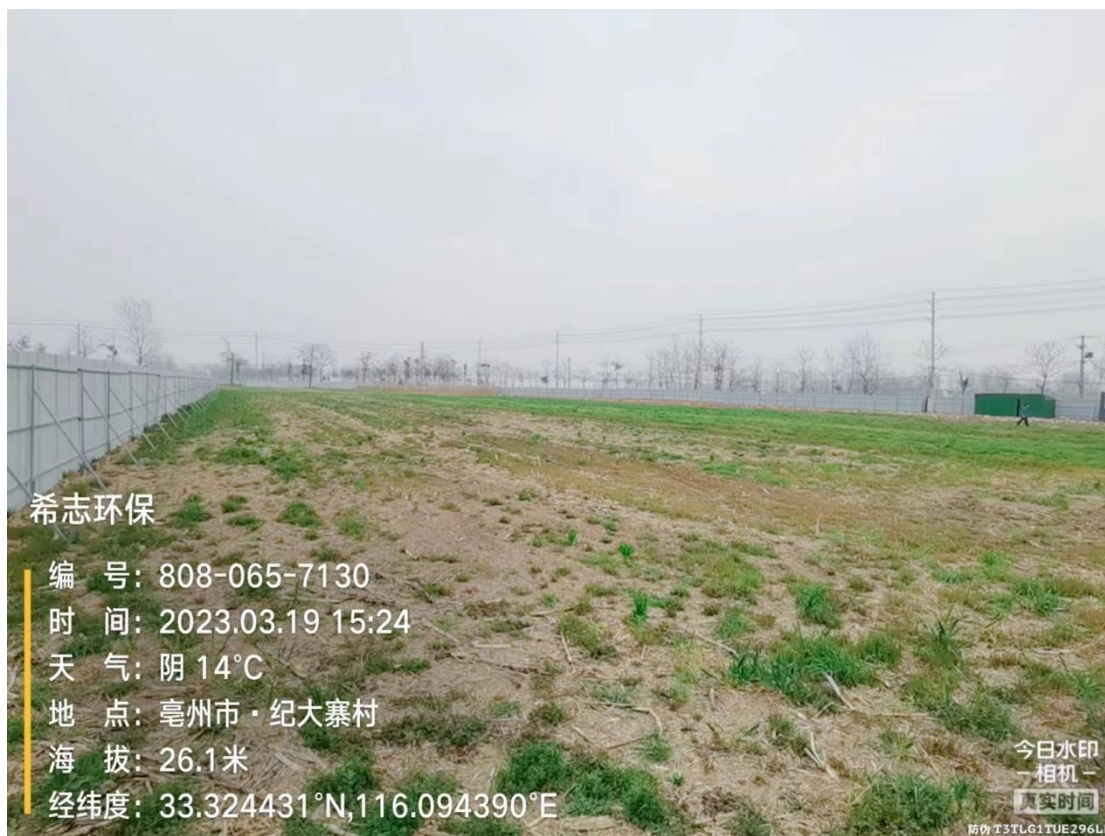
图 3-3 地块现状图

根据 2023 年 3 月卫星历史影像、以及 2023 年 3 月 19 日现场人员踏勘等渠道（现场踏勘结果与卫星影像图无差异），该地块现为农田，调查得出该地块现为待开发状态。地块现状见图 3-3。

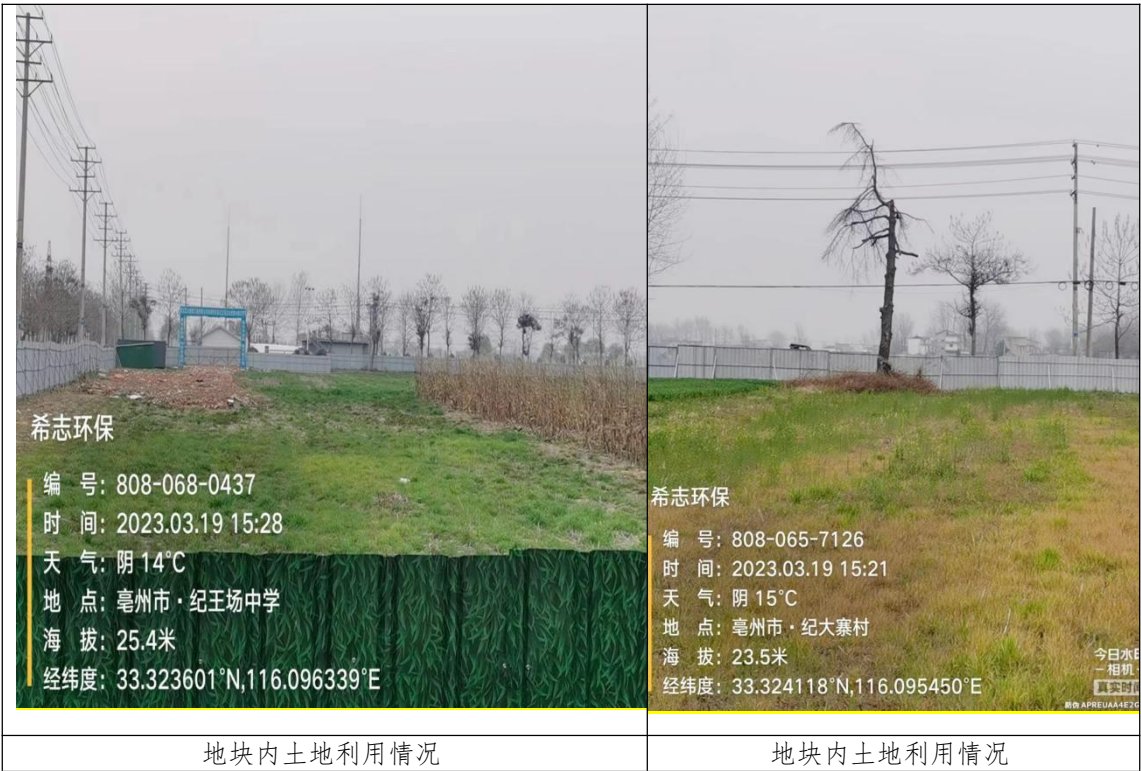
图 4-1 项目现场踏勘照片

通过本次现场踏勘，地块一直均为农田，不会对土壤以及地下水造成污染。

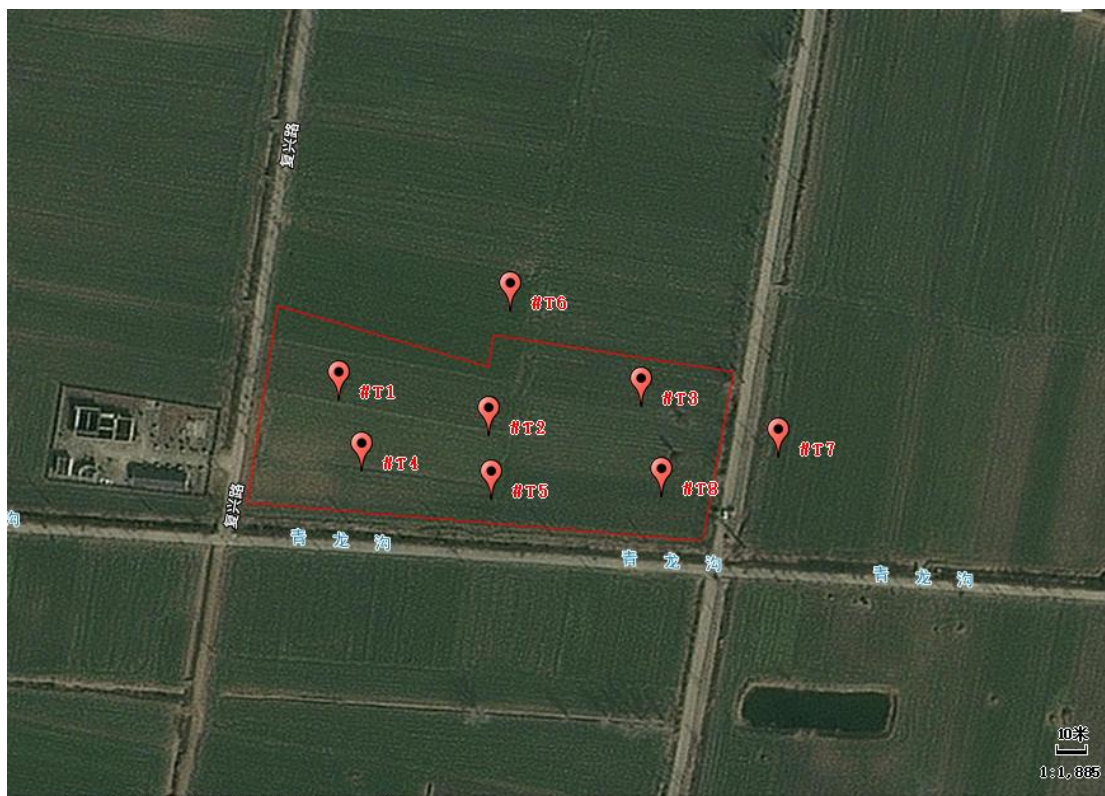
图 6.1-1 采样点位分布图

根据《建设用地土壤环境调查评估技术指南》(环境保护部2017年第72号)对于监测采样点位的布设要求:初步调查阶段,地块面积 $>5000$ 平方米,土壤采样点位数不少于6个。本次调查面积为约 $15212.23\text{m}^2$ ,由于地块历史为大面积农田,不存在重点关注区域,故采用系统布点法确定本地块布设8个监测采样点位(含对照点),采样点位分布见图6-1。

本次采样取 0~50cm 处土壤进行快速检测,样品采用木铲的方式进行采集，尽量减少土壤扰动,保证减少土壤样品在采样过程中不被二次污染。地块土壤采样点位布设图见 6.1-1。各点位的精确坐标见表 6-1。

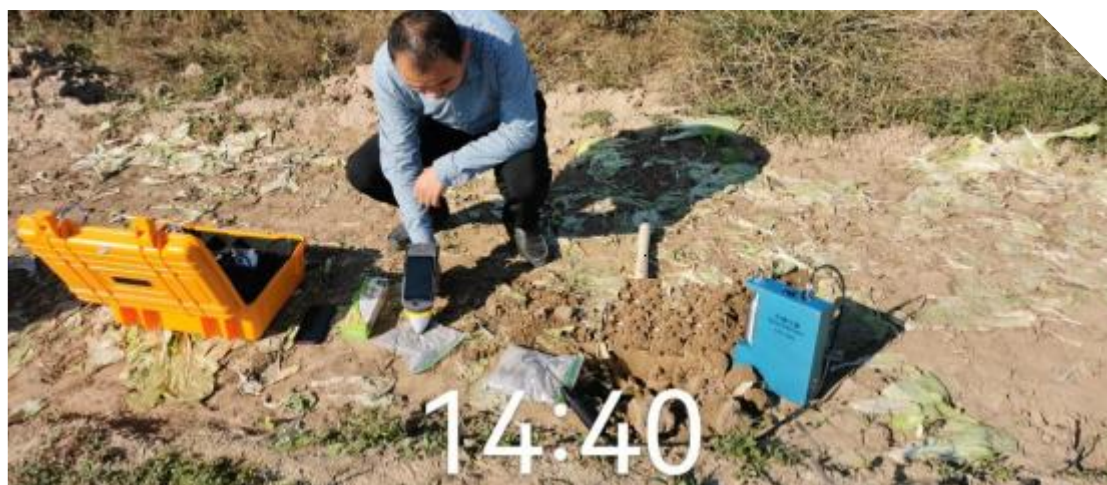
图 6-2 现场样品快速检测

取样：用土壤取样器进行样品取样，直接用取样器在采样处采取 VOCs 样品，每批均进行快筛样品采集。采集 SVOCs 和重金属时，先采集 SVOCs 样品，后采集重金属样品。样品采集后对包装容器进行封口处理。样品采集过程中由采样记录员按照要求填写，现场快筛等进行拍照等环节进行拍照记录。

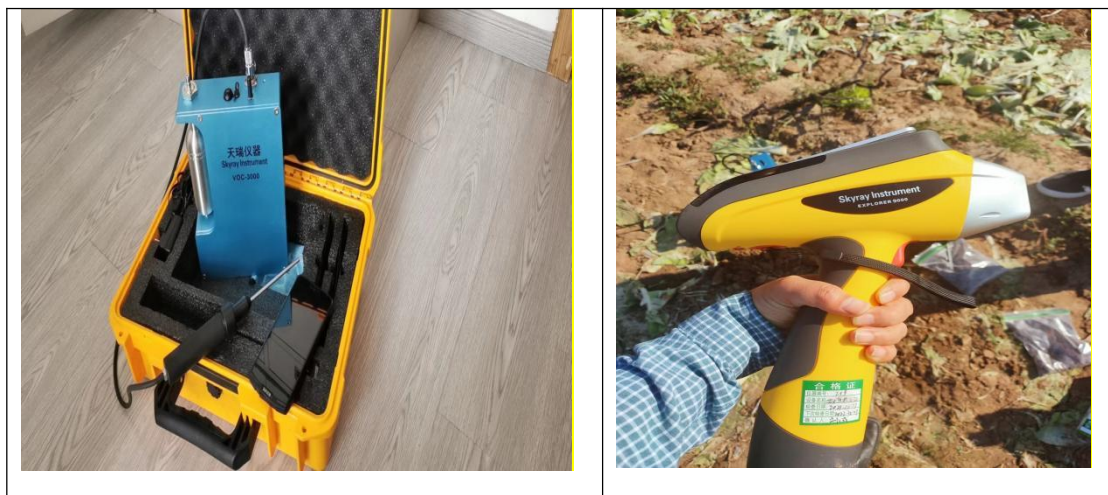
现场快检照片如下：

在现场用 XRF 和 PID 仪器检测采集的每个样品，检测样品中重金属和挥发性有机气体浓度。现场填写详细的勘探记录单，记录内容包括：土壤层深度、土壤质地、颜色、气味等。选择读数高的样品送实验室检测以备复测。
