# 利辛县巩店镇卫生院项目地块

## 土壤污染状况调查报告

编制单位：安徽希志环保科技有限公司

二〇二三年九月

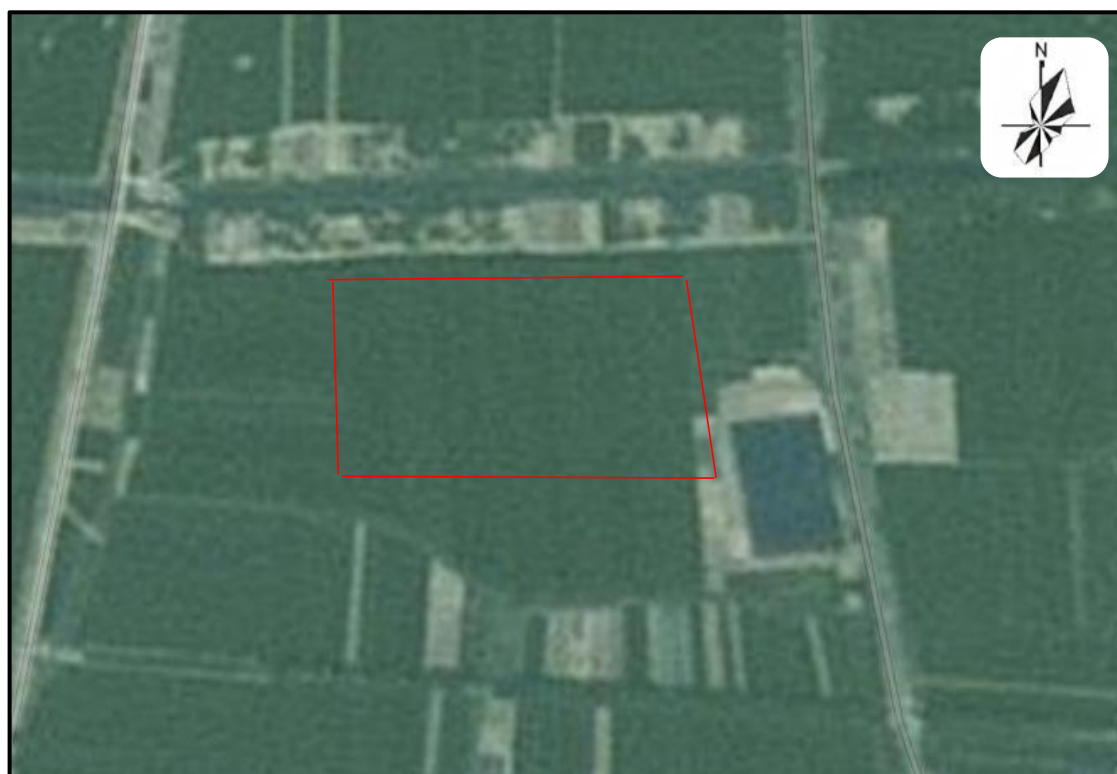
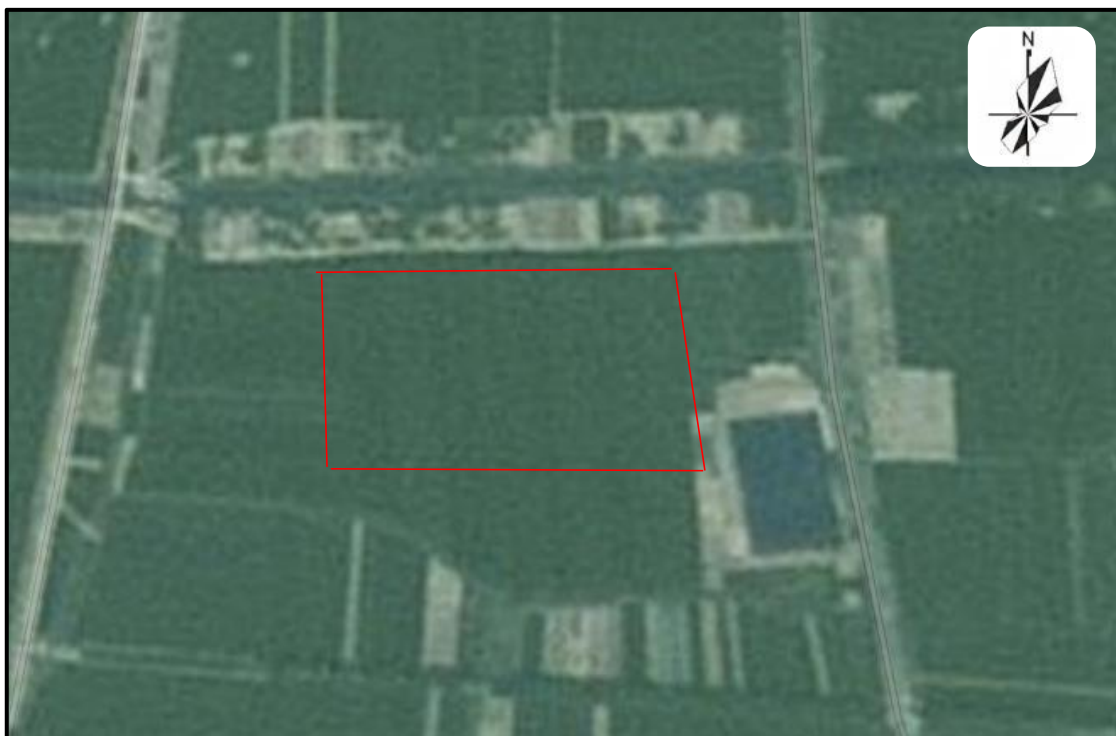
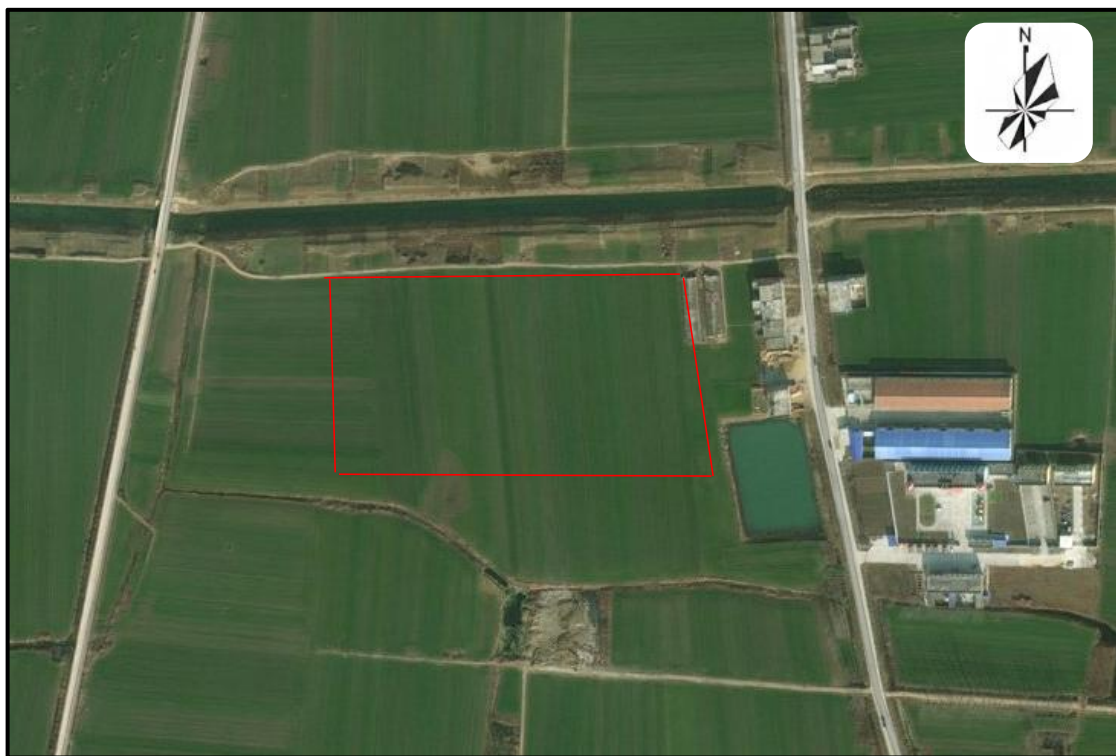
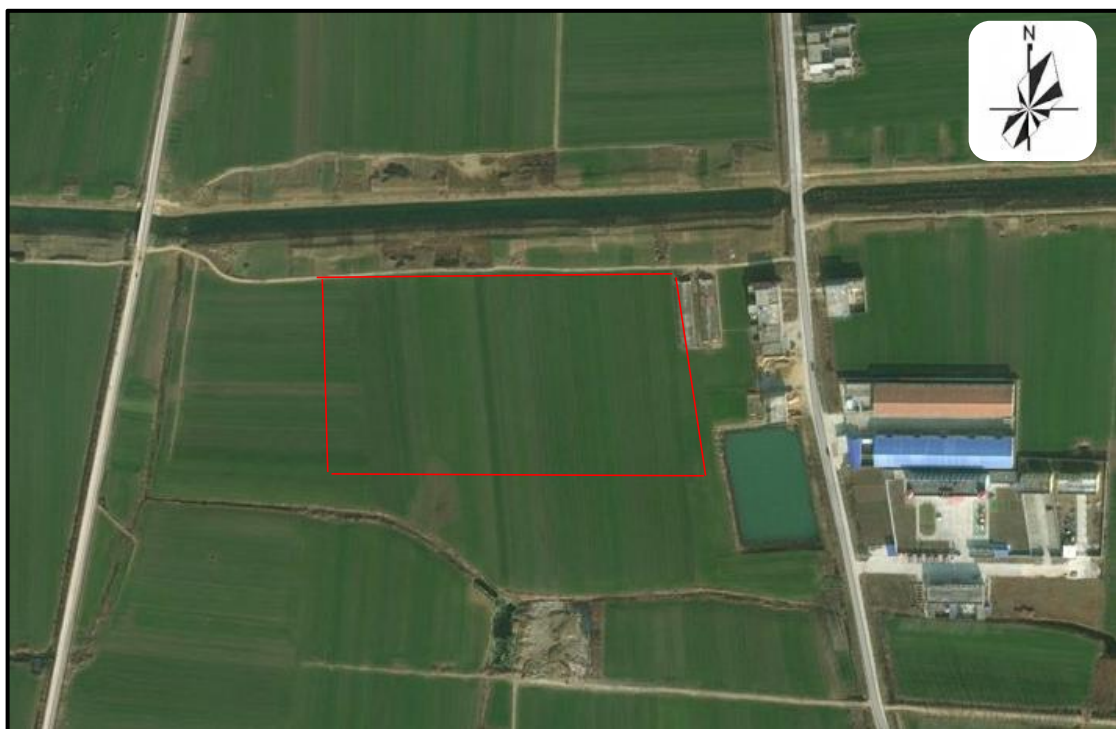
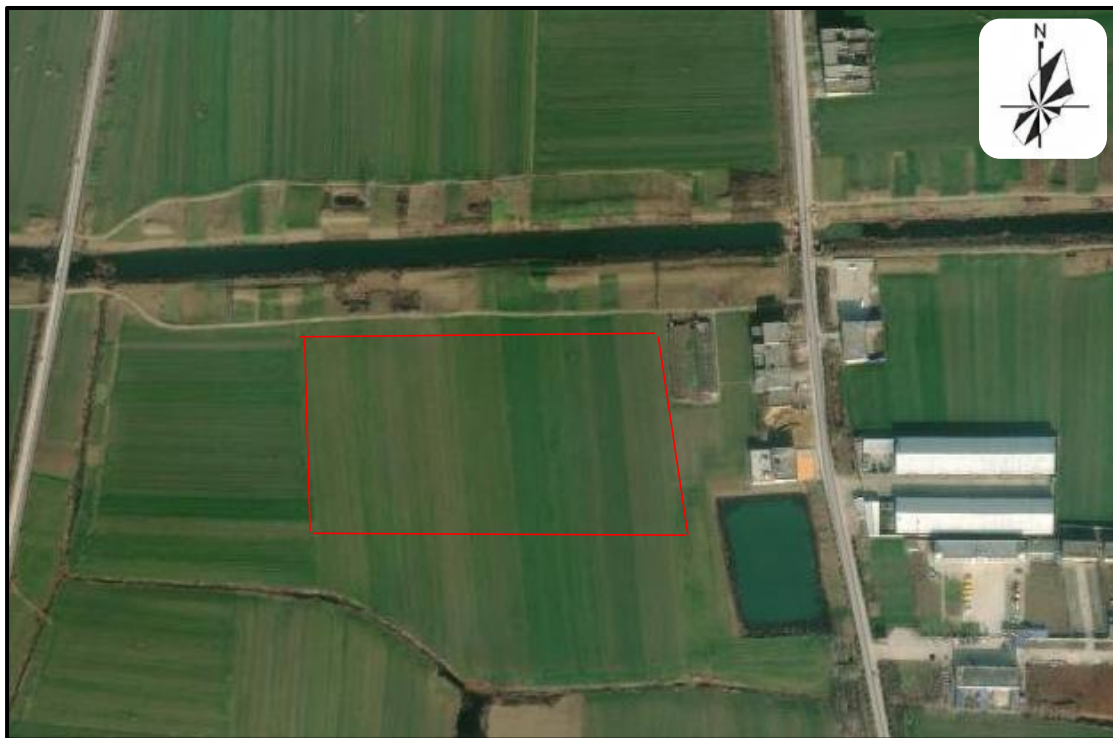
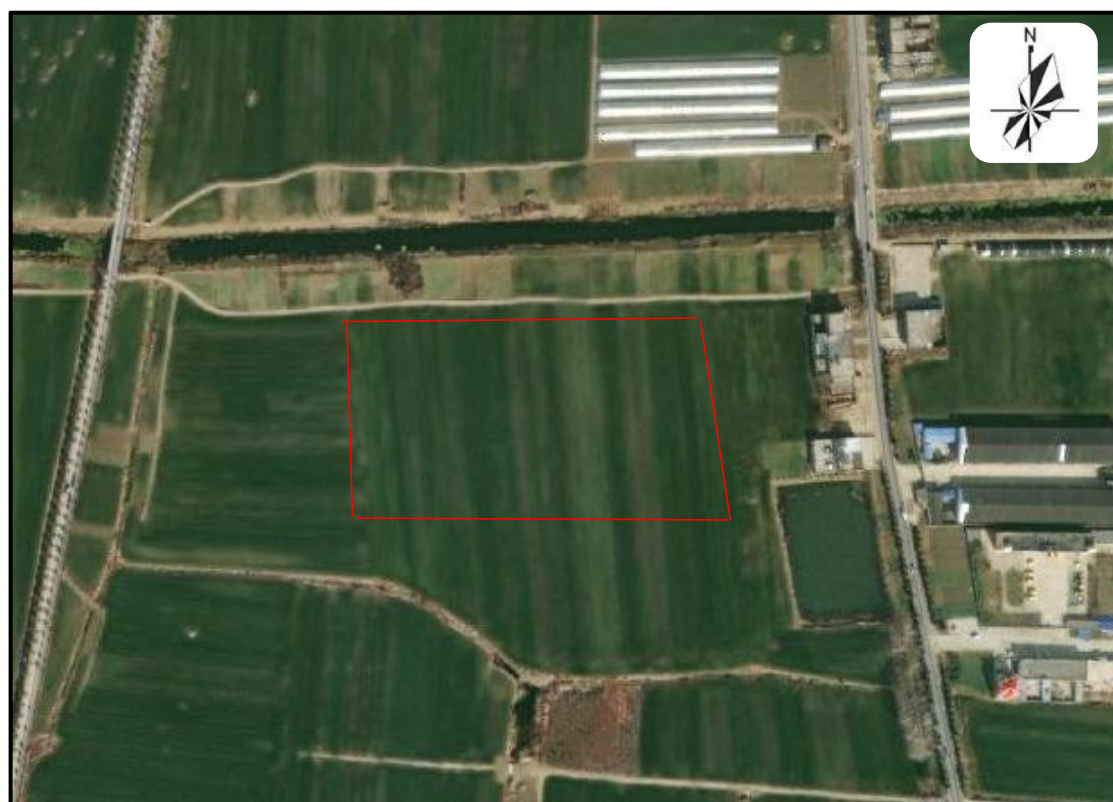
(2) 经过卫星影像调查和人员访谈得知，卫星图像显示 2008 年 2 月至 2023 年调查期间场地一直为农用地。

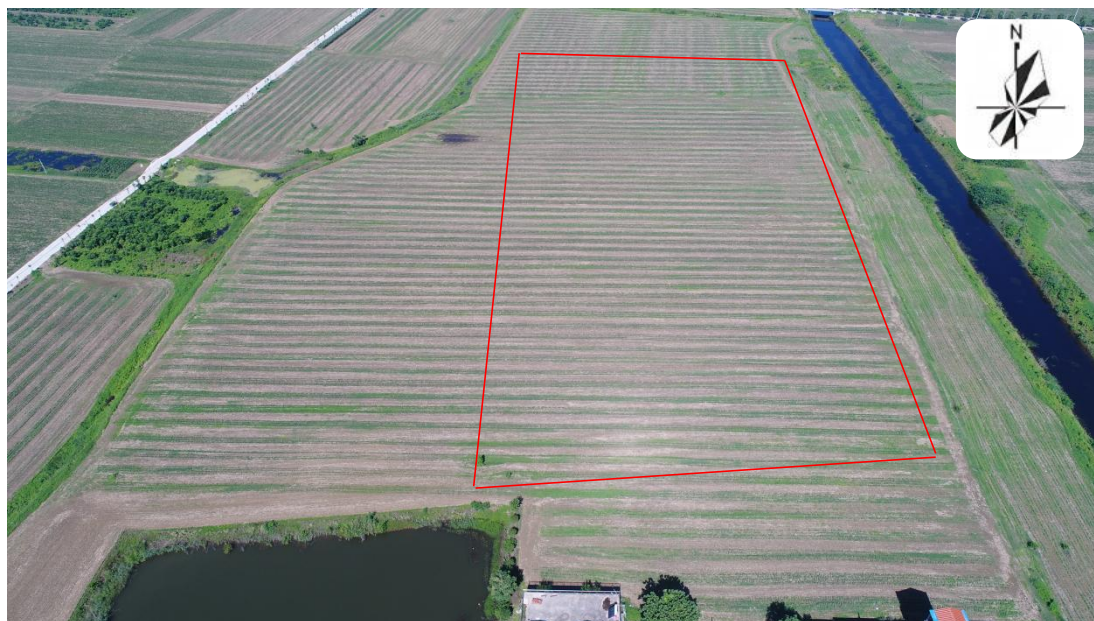
图 3-3 地块现状图

根据 2023 年 6 月卫星历史影像、以及 2023 年 6 月 19 日现场人员踏勘等渠道（现场踏勘结果与卫星影像图无差异），该地块现为农用地，调查得出该地块现为待开发状态。地块现状见图 3-3。

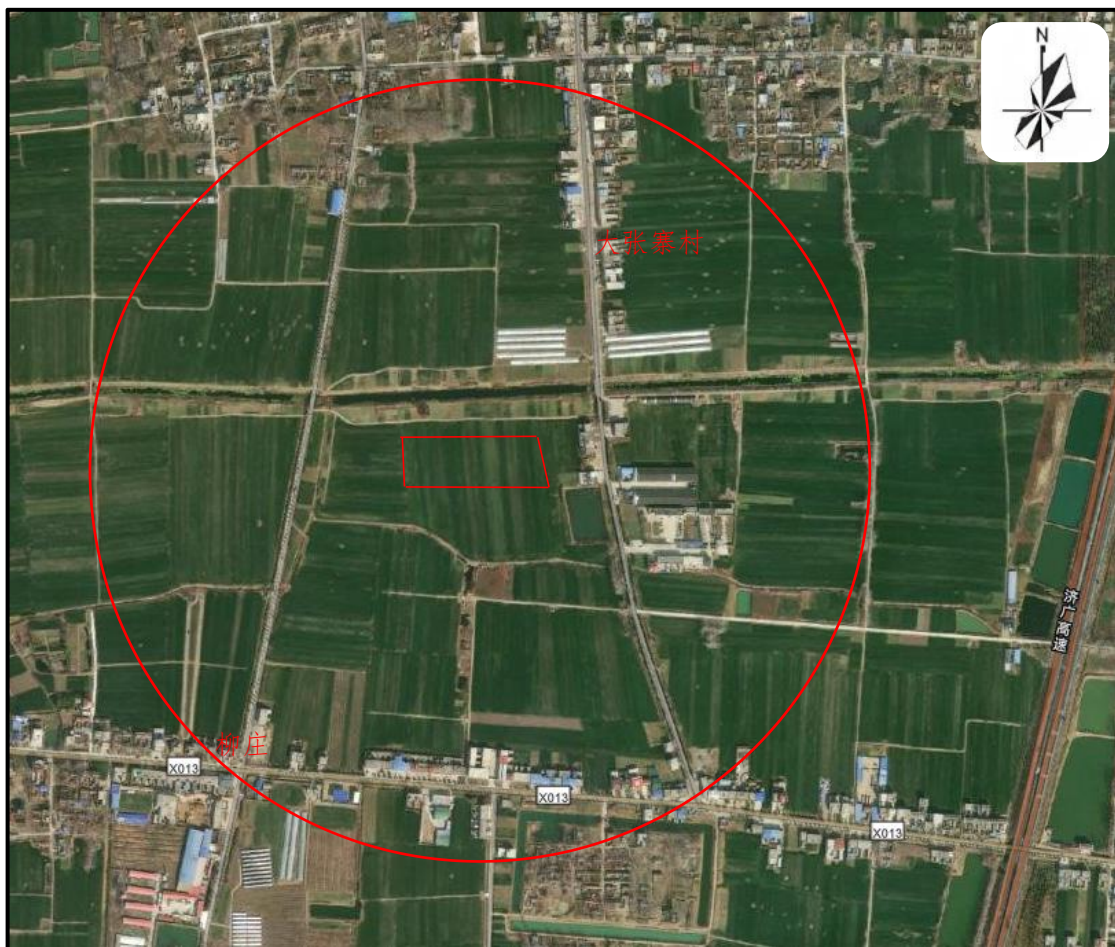
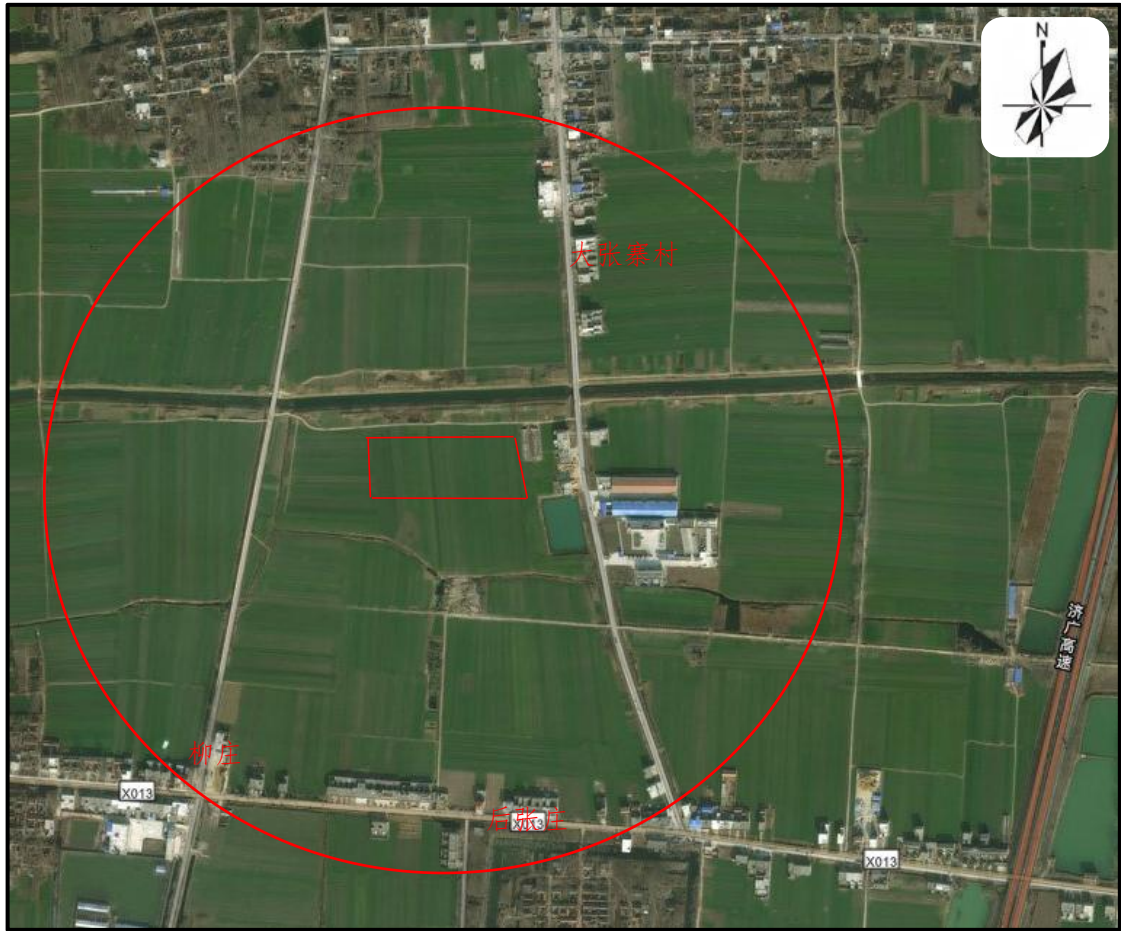
- （1）历史影像追溯到 2008 年，地块周边均为农用地。
- （2）2008-2023 年地块主要是种植小麦等农作物的农用地地块。
- （3）2008 年至今，其他区域无变化。

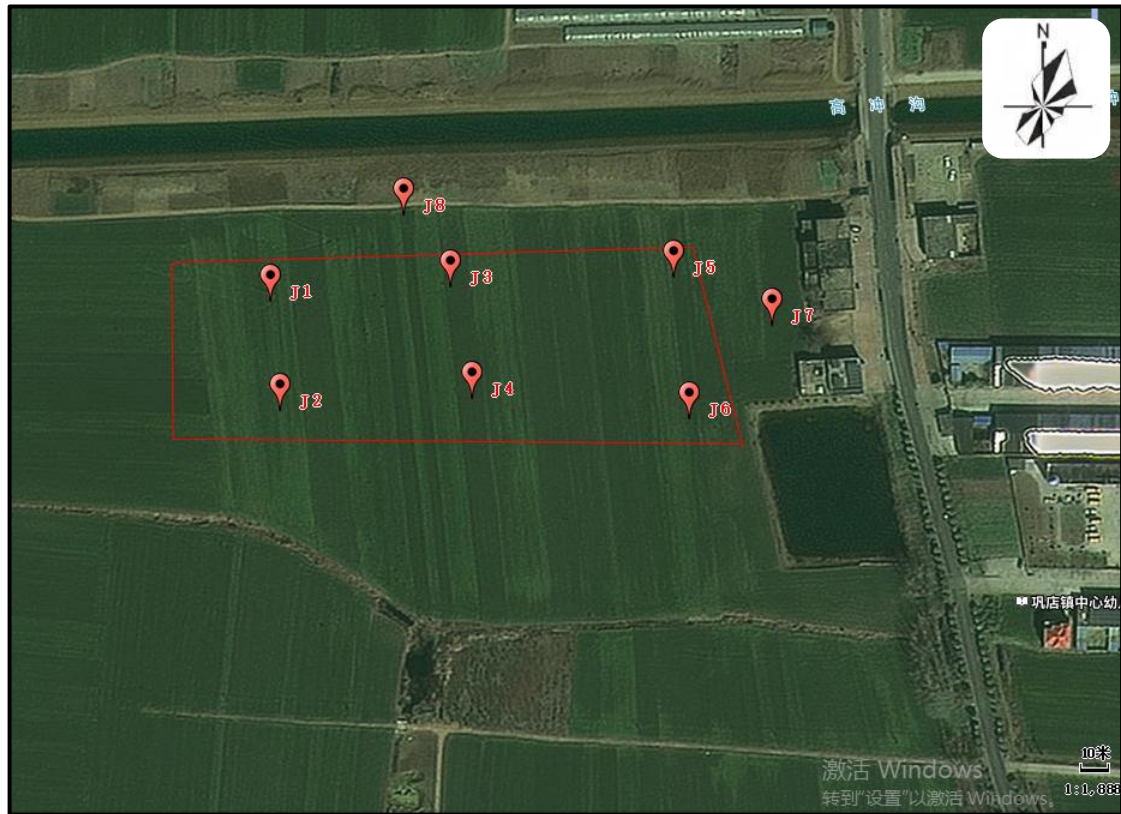
图 5-1 地块一采样点位分布图

根据《建设用地土壤环境调查评估技术指南》（环境保护部 2017 年第 72 号）对于监测采样点位的布设要求：初步调查阶段，地块面积 $\leq 5000$  平方米，土壤采样点位数不少于 3 个；地块面积 $> 5000$  平方米，土壤采样点位数不少于 6 个。（本次地块调查面积为约  $21000\text{m}^2$ ）由于地块历史为大面积农田，不存在重点关注区域，故采用系统布点法确定地块布设 8 个监测采样点位(含对照点)。采样

点位分布见图 5-1。

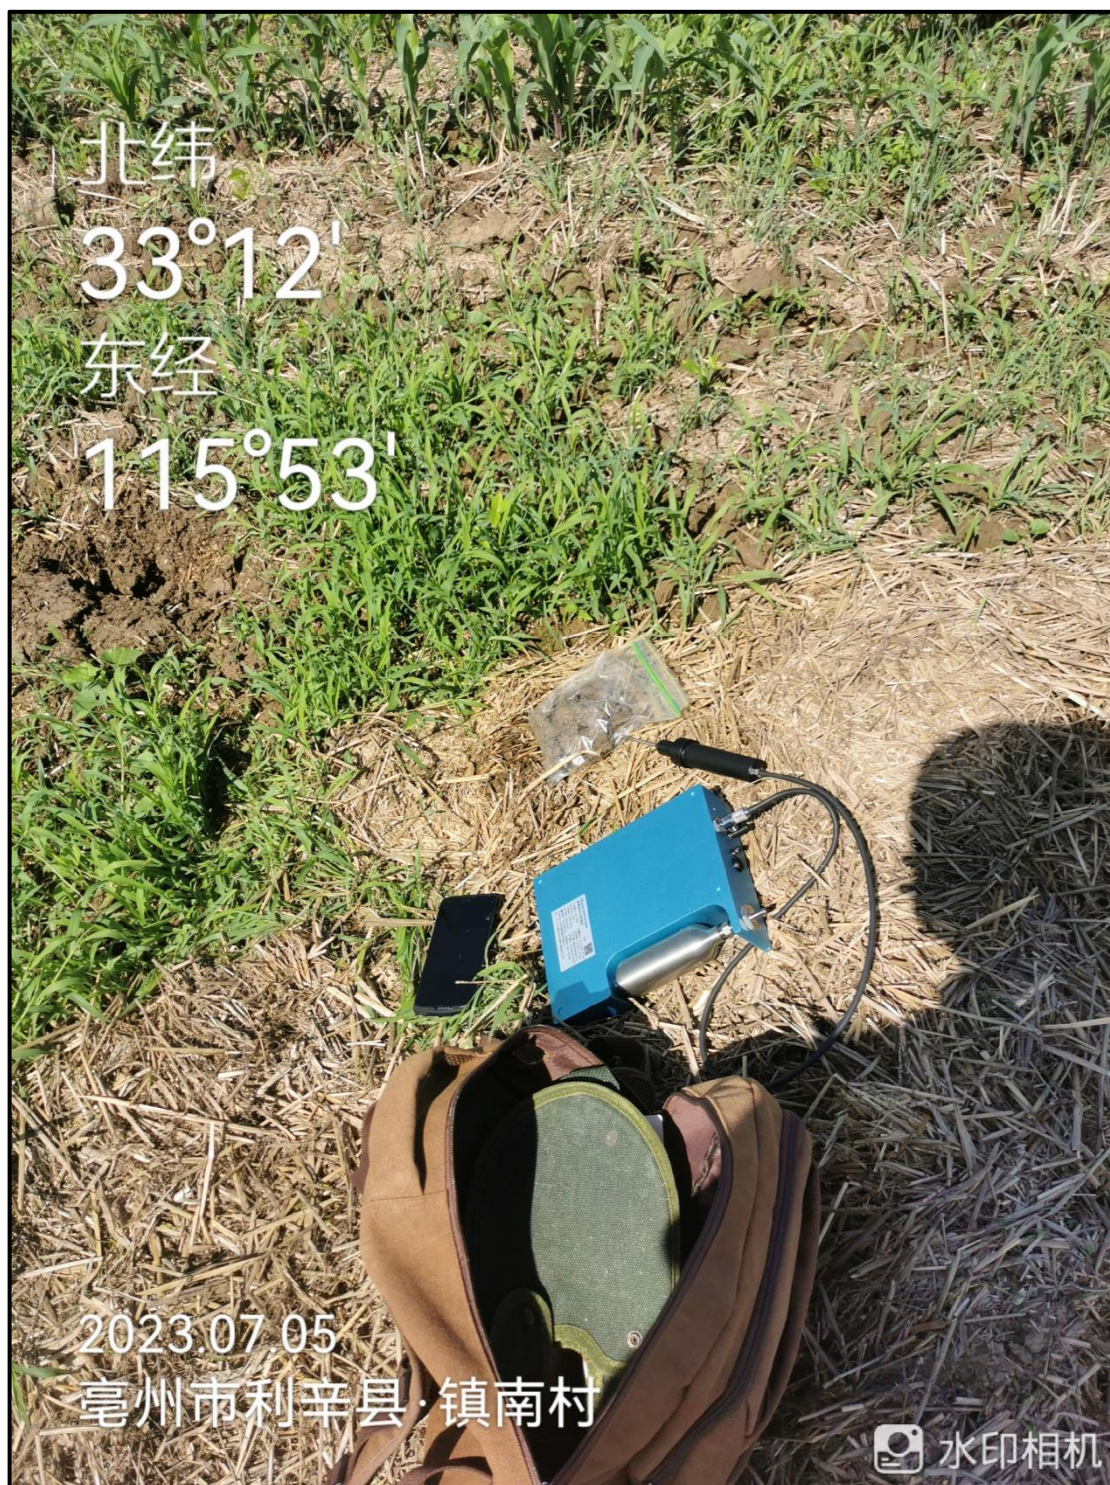
图 5-2 现场样品快速检测

本地块调查采用据便携式 XRF 和 PID 检测仪方式，于 2023 年 7 月 5 日现场调查采样。地块共布设土壤采样点 8 个(含对照点)。本次调查利用 XRF、PID 现场快检设备检测地块土壤重金属和有机物,以进一步判断地块的土壤环境情况。

本次采样取 0~50cm 处土壤进行快速检测,样品采用木铲的方式进行采集，尽量减少土壤扰动,保证减少土壤样品在采样过程中不被二次污染。

所示，快速检测中 PID 均未检测出明显挥发性气体。重金属等检测含量地块均小于《土壤环境质量建设用地土壤污染风险管控标准（试行）》（GB36600-2018）第一类用地筛选值和《建设用地土壤污染风险筛选值和管制值》DB4403/T 67-2020 第一类用地筛选值。
