利辛县 2023 年第 1 批次（工矿废弃地 复垦挂钩）城镇建设用地项目地块

土壤污染状况调查报告

委托单位：利辛县自然资源和规划局

编制单位：安徽希志环保科技有限公司

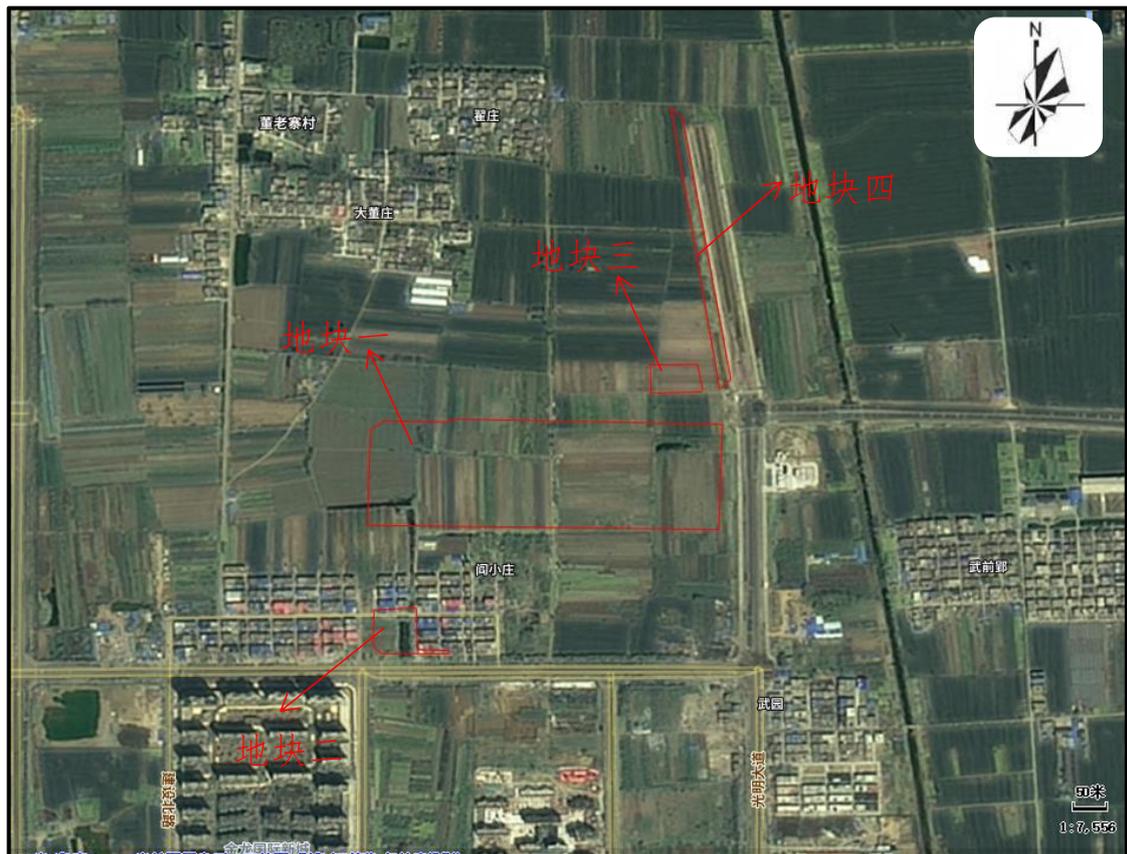
图 2-1 调查地块位置图

块二为公共管理与公共服务用地，地块三为 1001 工业用地，地块四为绿地与开敞空间用地，均属于第二类用地。经地块使用权人现场指界及现场踏勘，场地界址清晰，调查范围明确。地块调查范围详见图 2-1，拐点坐标见表 2-1

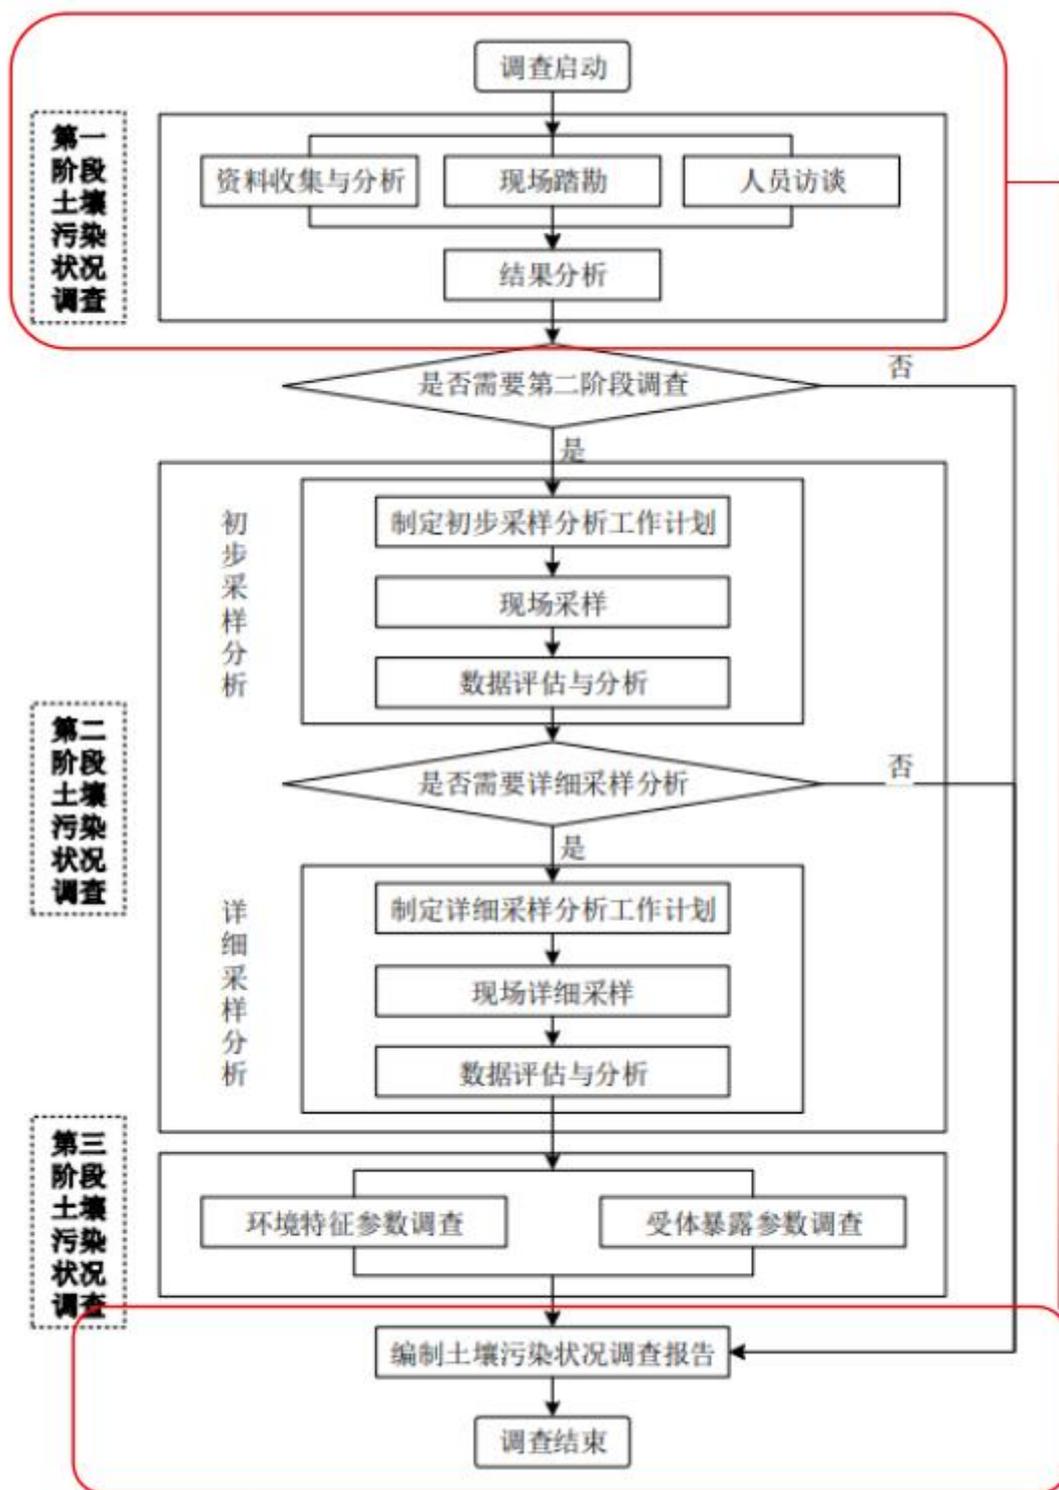
图 2-2 本次工作技术路线图

根据《建设用地土壤污染状况调查技术导则》(H25.1-2019)及其他地块环境调查相关标准及技术规范,土壤污染状况调查程序共分为三个阶段,具体土壤污染状况调查的工作内容与程序见图 2-

第一阶段土壤污染状况调查:第一阶段土壤污染状况调查是以资料收集、现场踏勘和人员访谈为主的污染识别阶段，原则上不进行现场采样分析。若第一阶段调查确认地块内及周围区域当前和历史均无可能的污染源，则认为地块的环境状况可以接受，调查活动可以结束。

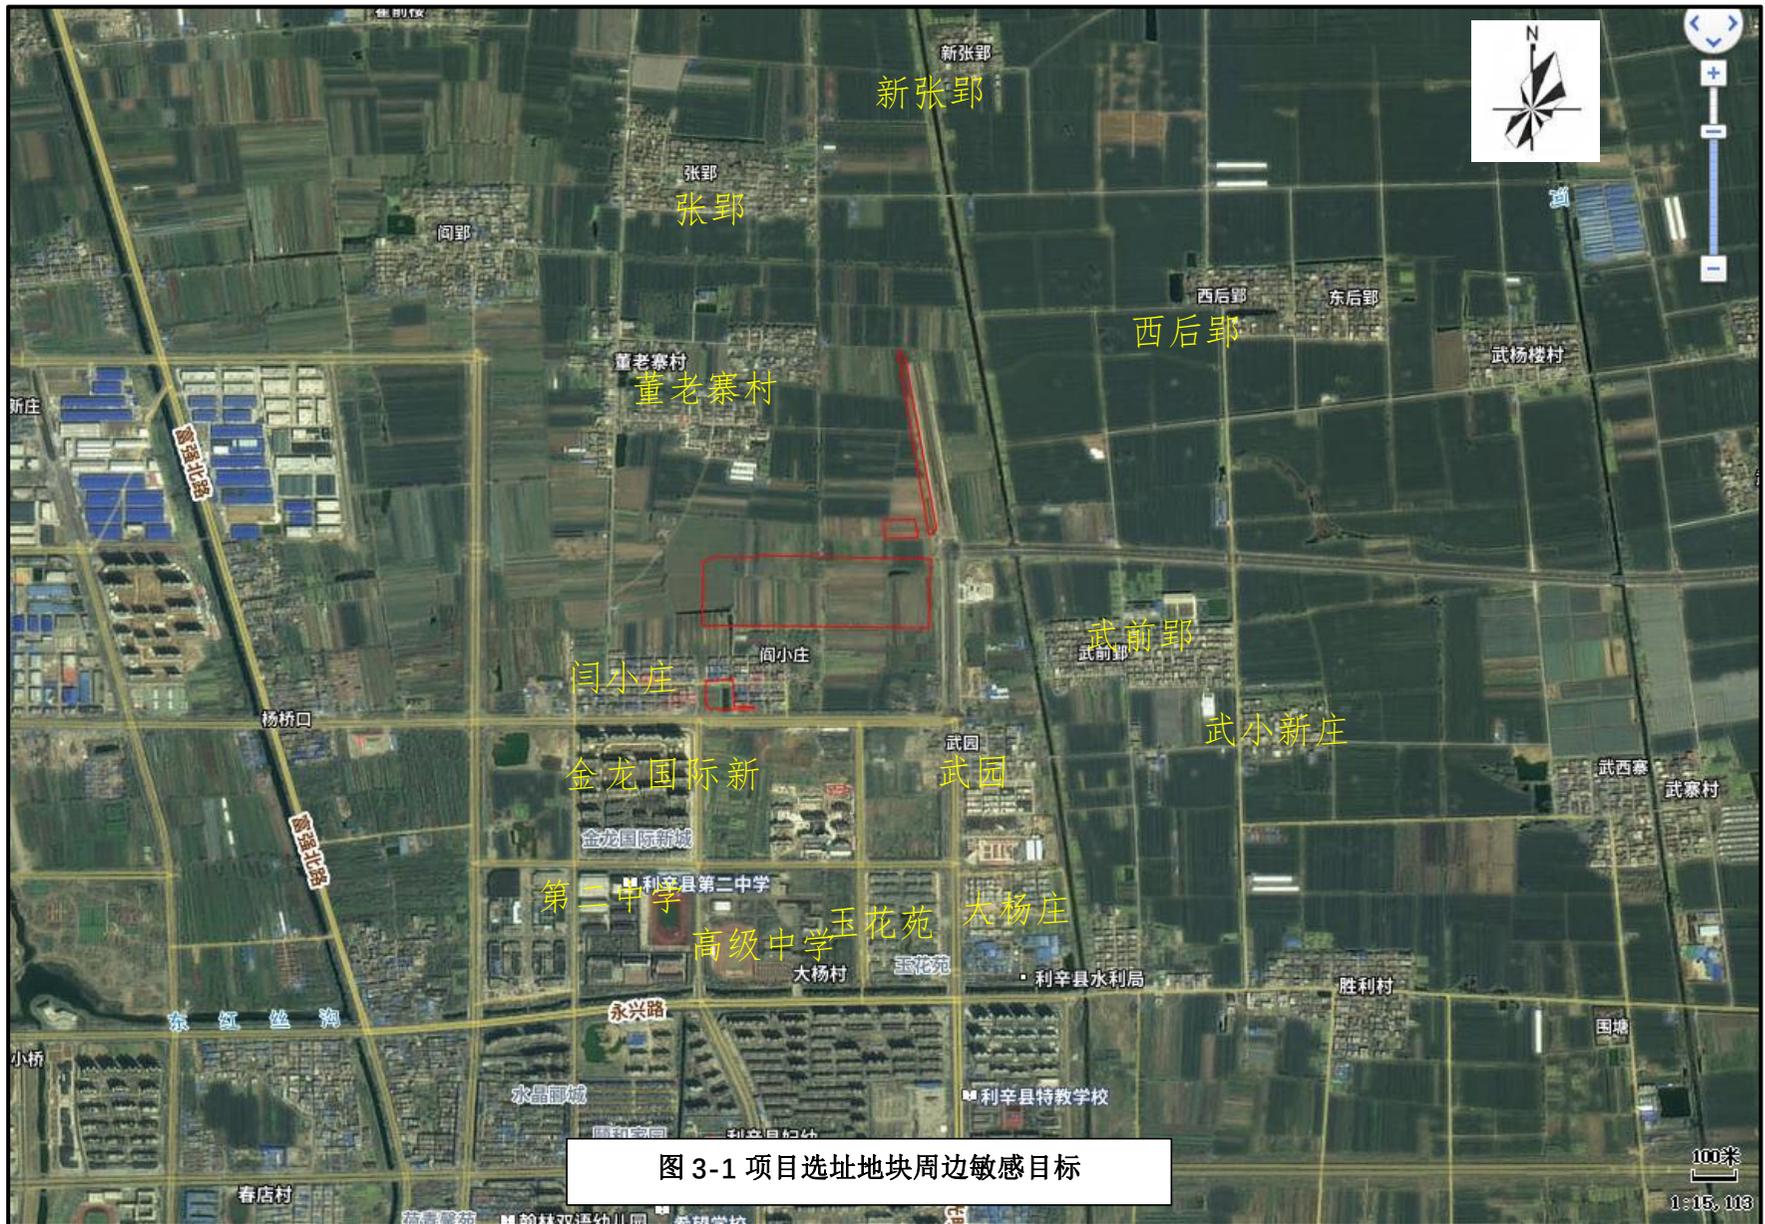
图 3-1 项目选址地块周边敏感目标

依据《建设用地土壤污染状况调查技术导则》（HJ 25.1-2019），地块周边 1km 范围内敏感目标主要为居民区、学校、医院、地表水体等。本项目调查地块周围涉及敏感目标见下表 3-2。地块周边 1000m 内敏感目标见图 3-2。

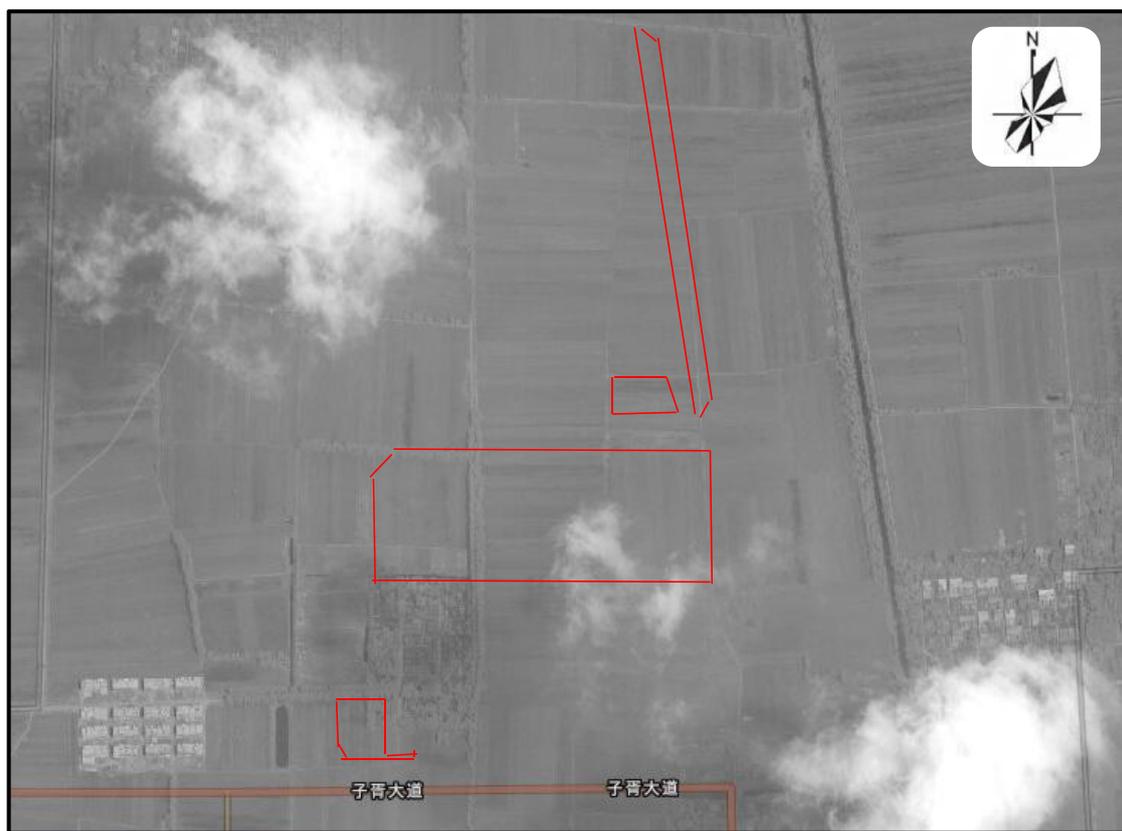
2008 年历史影像资料

(2) 经过卫星影像调查和人员访谈得知，卫星图像显示 2008 年 2 月至 2023 年 5 月场地一直为农用地。

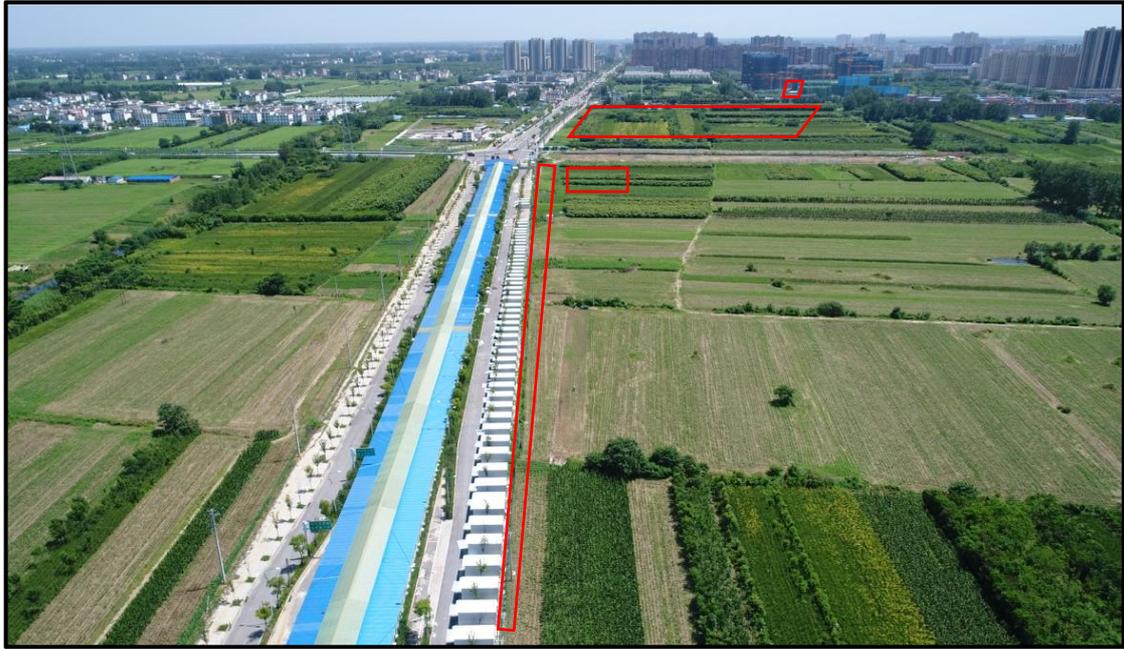
图 3-2 地块现状图

根据 2023 年 6 月卫星历史影像、以及 2023 年 6 月 19 日现场人员踏勘等渠道（现场踏勘结果与卫星影像图无差异），该地块现为农用地，调查得出该地块现为待开发状态。地块现状见图 3-3。

地块内仍有少量粮食作物，未见工业生产活动。踏勘时未闻到异味，其他区域无异味。

(1) 建议在地块利用期间，相关单位针对地块采取封闭管理，并在下一步开发或建筑施工期间应保护地块不被外界人为环境污染，控制该地块保持现有良好状态，杜绝外来固废倾倒，废水偷排等现象。

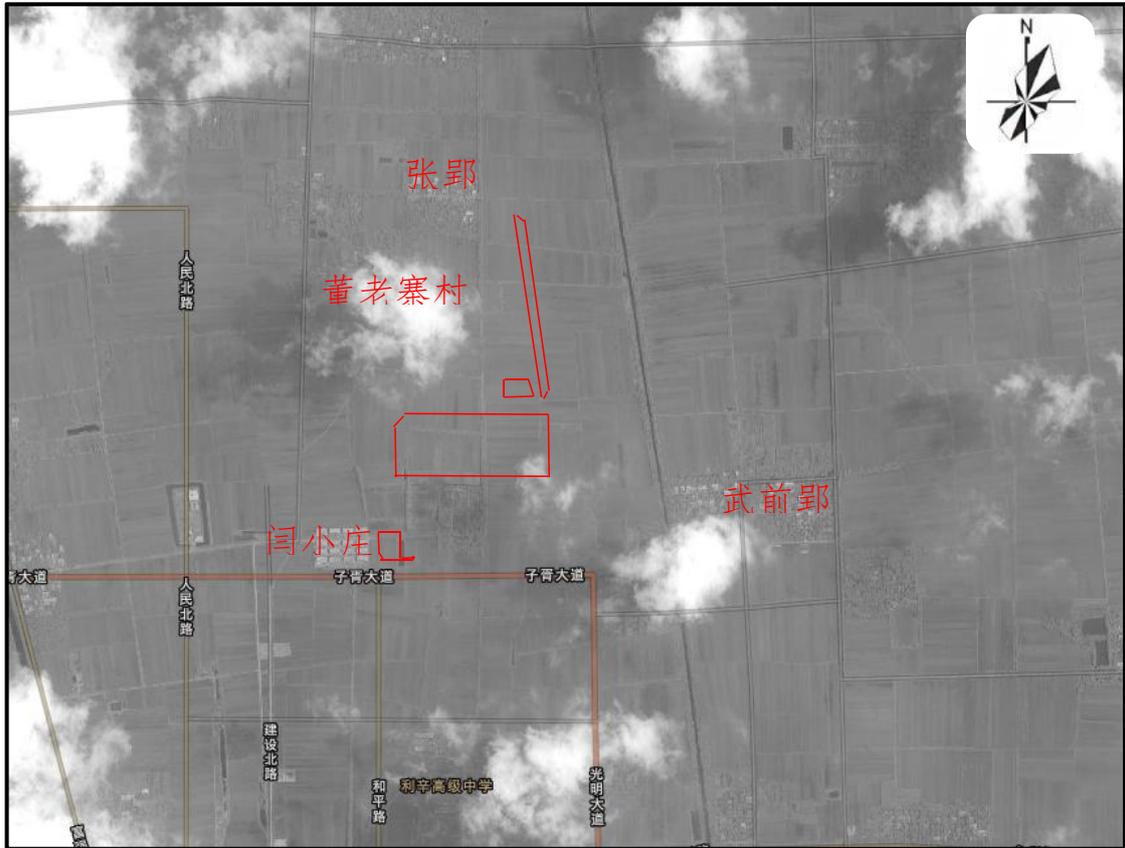
2008 年地块周边 500m 历史影像

- (1) 历史影像追溯到 2008 年，地块周边均为农用地。
- (2) 2008-2023 年地块主要是种植小麦等农作物的农用地地块周边其它区域无变化。
- (3) 2008 年至今，其他区域无变化。

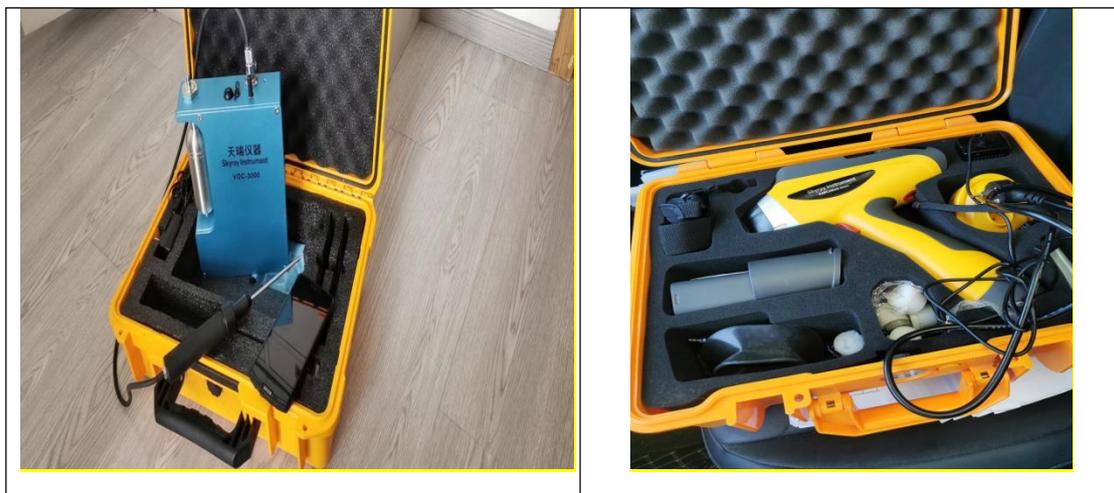
现场快检照片如下：

在现场用 XRF 和 PID 仪器检测采集的每个样品，检测样品中重金属和挥发性有机气体浓度。现场填写详细的勘探记录单，记录内容包括：土壤层深度、土壤质地、颜色、气味等。

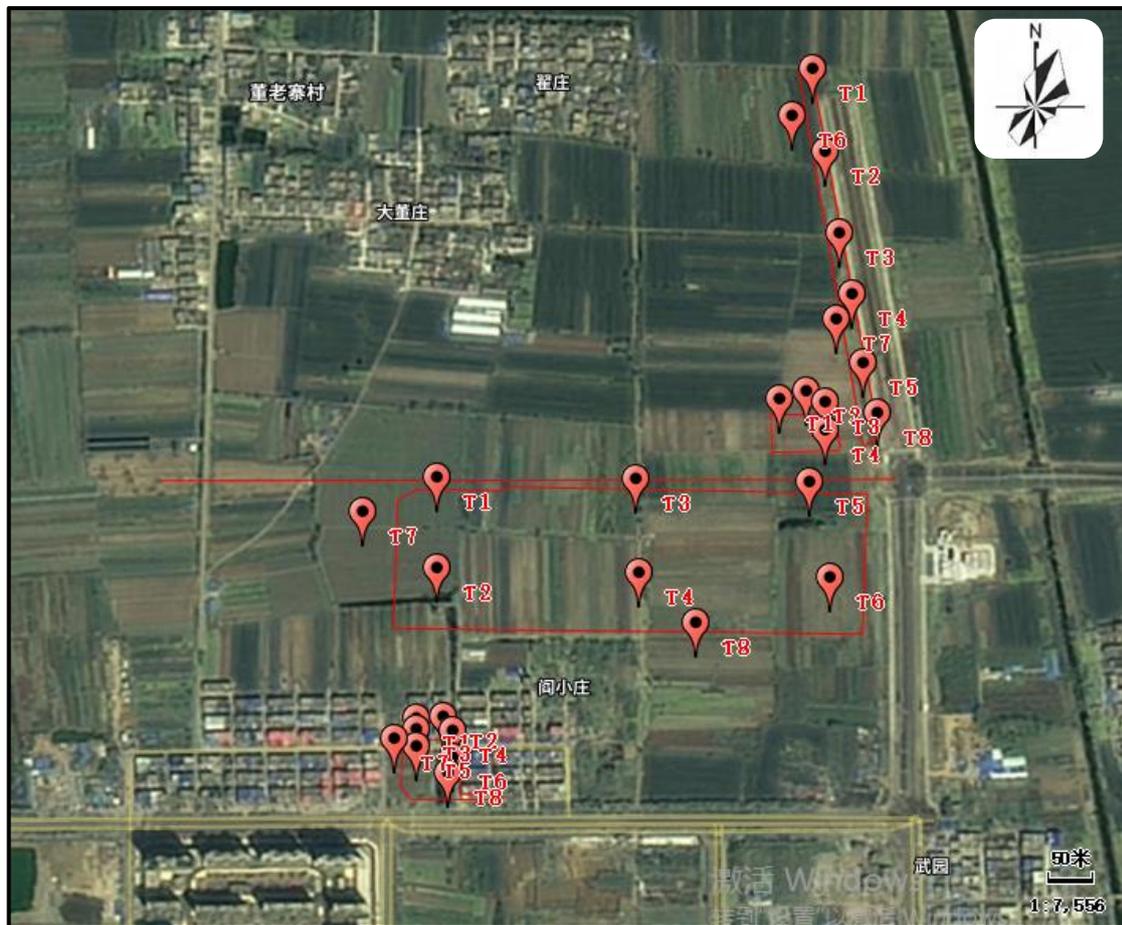
图 5-1 采样点位分布图

本地块三布设 4 个监测采样点位（含对照点）、其余地块分别布设 8 个监测采样点位(含对照点)，采样点位分布见图 5-1。

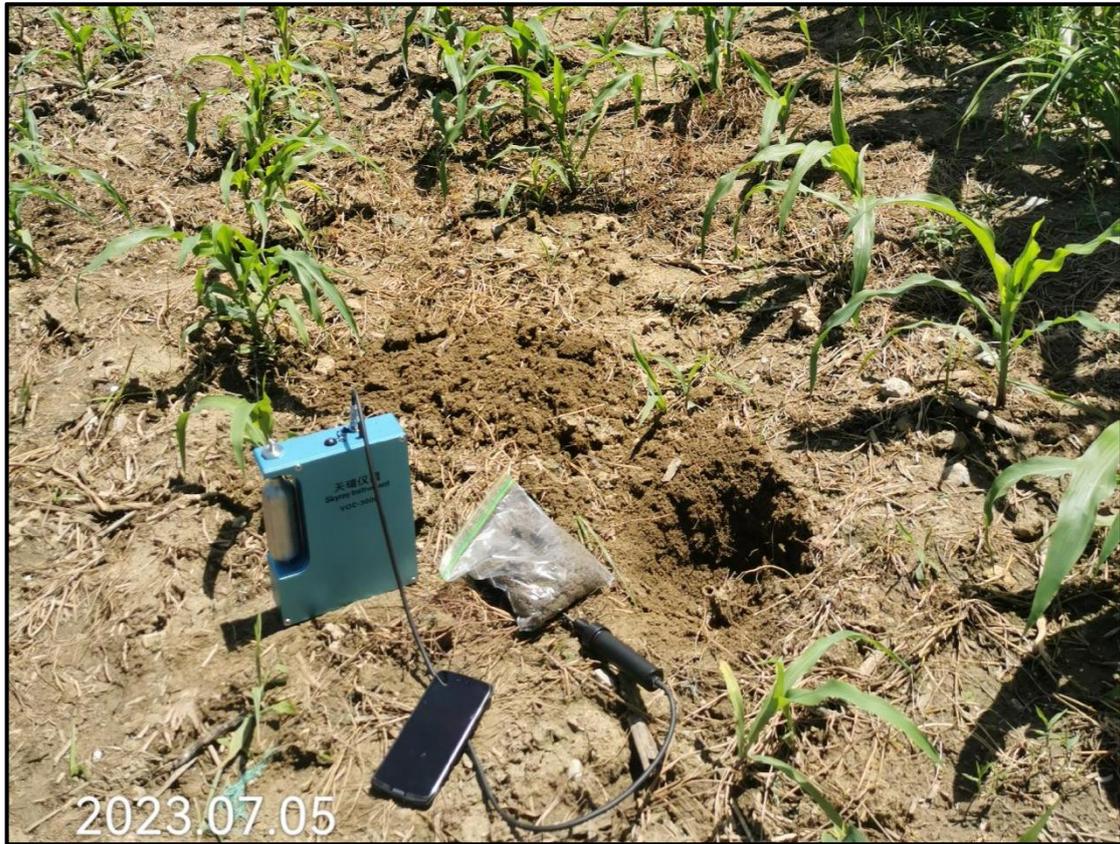
图 5-2 现场样品快速检测

PID 仪器检出限为 1ppm，低于 1ppm 时显示数值为 0(本报告测 PID 数值为 0 则计为 ND)仔细观察采集的土样，从气味、颜色、性状以及污染迹象定性判断土壤是否受到污染，并选择感官指标异常、有明显污染迹象的样品进行检测。

本次调查对现场的土壤样品进行了快速检测，快测结果见表 5.4 所示，快速检测中 PID 均未检测出明显挥发性气体。重金属等检测含量均小于《土壤环境质量建设用地土壤污染风险管控标准（试行）》（GB36600-2018）第二类用地筛选值和《建设用地土壤污染风险筛选值和管制值》DB4403/T 67-2020 第二类用地筛选值。
